5.4 得られた主な知見の総括

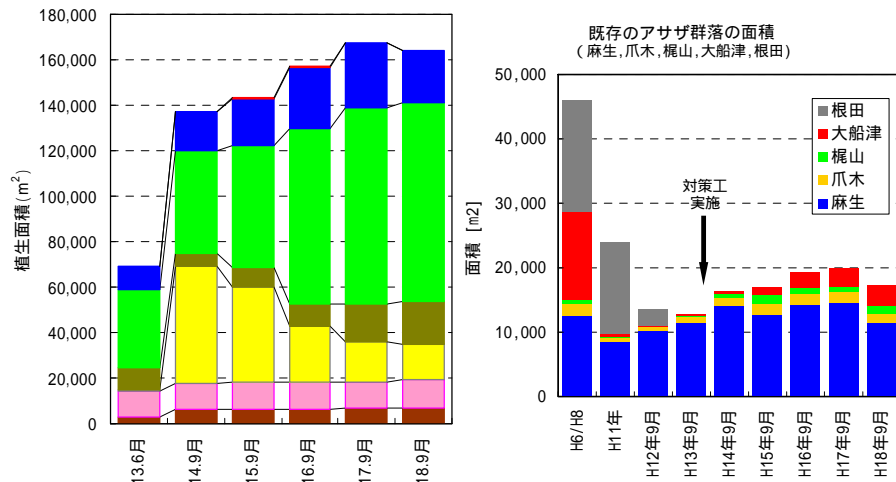
図1 植生面積の変化（11地区の合計）

植生面積は、整備前の約7haから整備後5年で約16haに増加し（図1）、種数においても沈水植物を除き、1970年代と同程度以上の再生をみた（表1）。アサザの再生は限定的であったが、既存のアサザ群落の保全は、保全対象区においては概ね達成した（図2）。沈水植物は、ワンドで一時再生をみたものの抽水植物に被陰され減退した。また、消波工により静穏水域とした沖側内水面での再生はできなかった（図3, 4）。シードバンク含有土壌の敷設により、早期に植生が回復した（図3）。整備した生育場では、著しい土砂流出等の大きな地形変化はなく、比較的安定傾向にある（図5）。

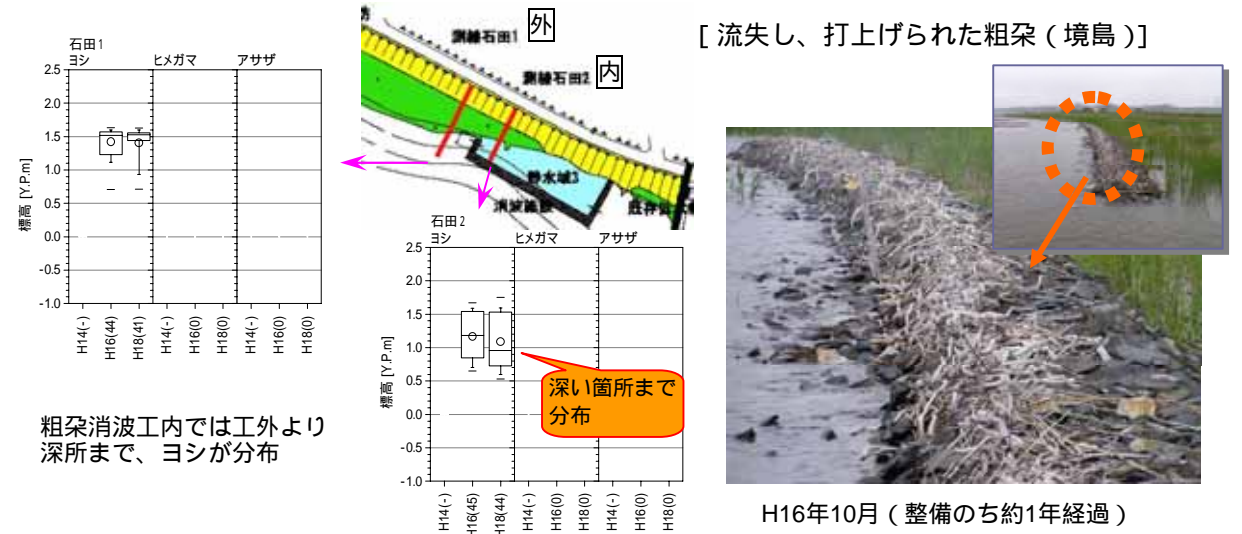
図6 粗朶消波工内外の植生生育状況

粗朶消波工により植生の生育に優位性が認められる（図6）が、消波工設置直後から内蔵粗朶の減少（流失）が進行し、波高伝達率は増加傾向、消波能力は低下傾向が進行（図7）。流出した粗朶や木杭は、景観や漁網、河川管理構造物へ悪影響を与えている（写真）。粗朶は、水中部では水上部より腐食、劣化の程度が軽度（粗朶の検体写真観察）。

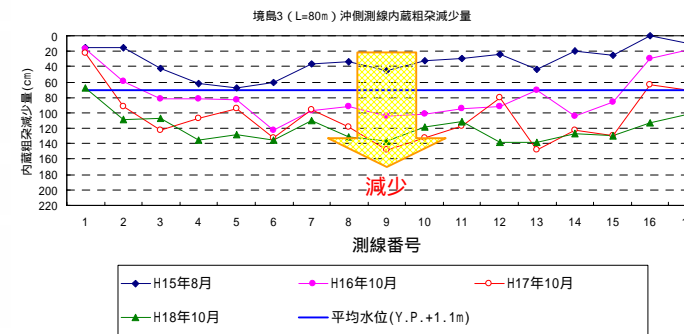
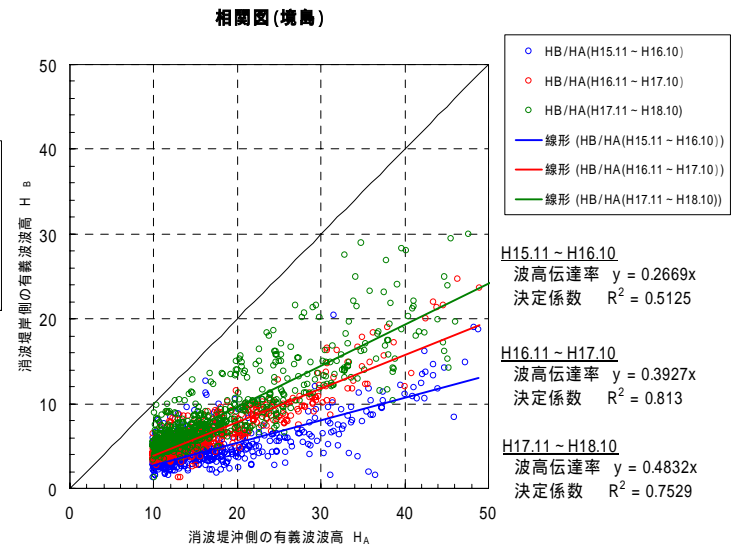
図7 内蔵粗朶減少による消波機能低下状況

相関図は、St.Aの有義波高が10cm以上を対象に図化

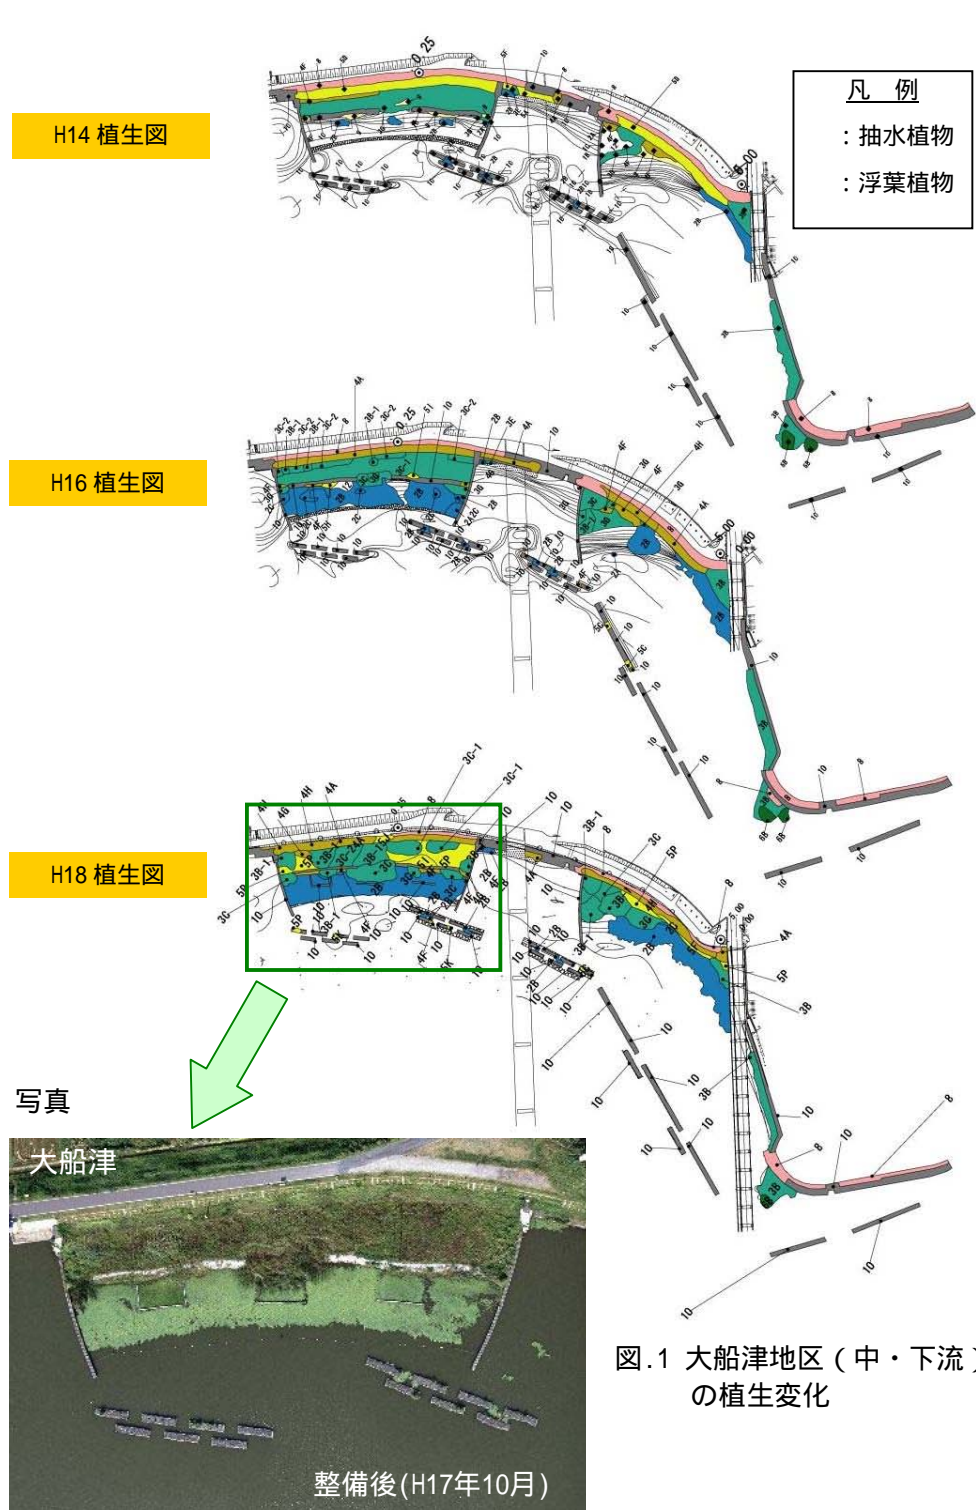
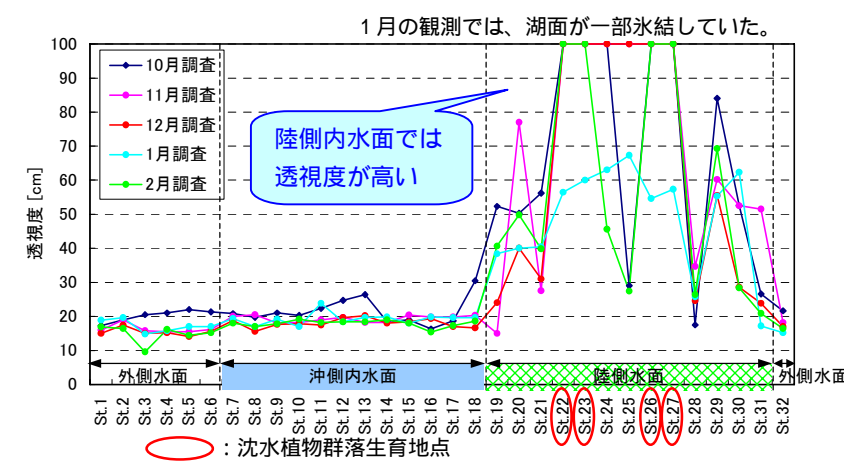
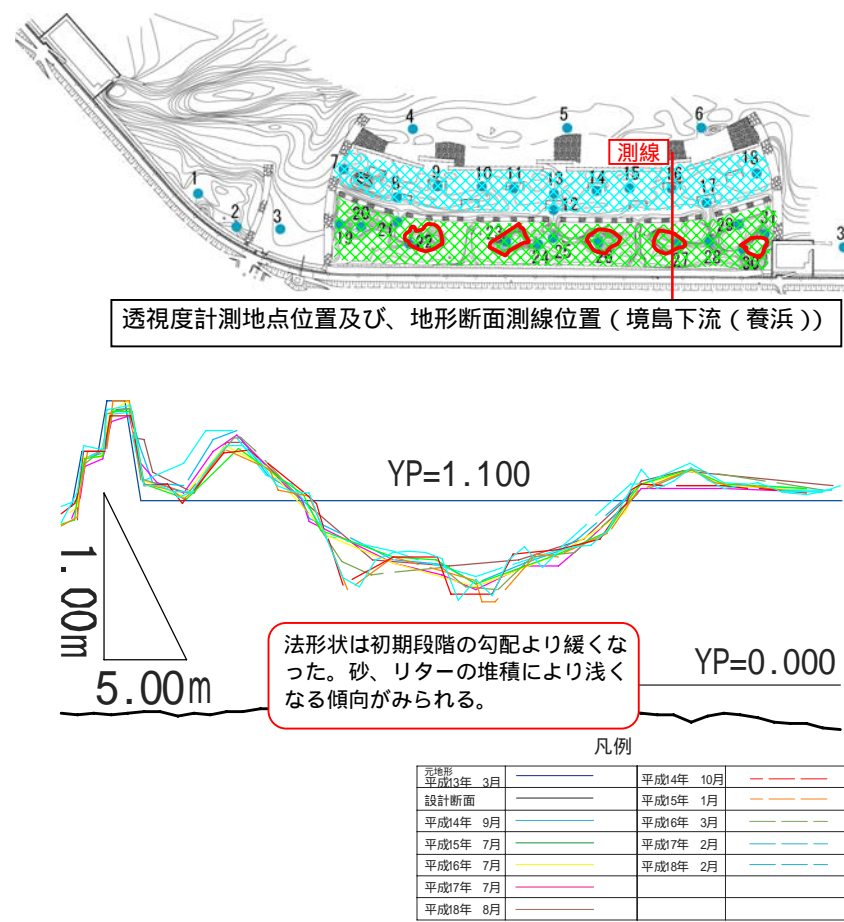
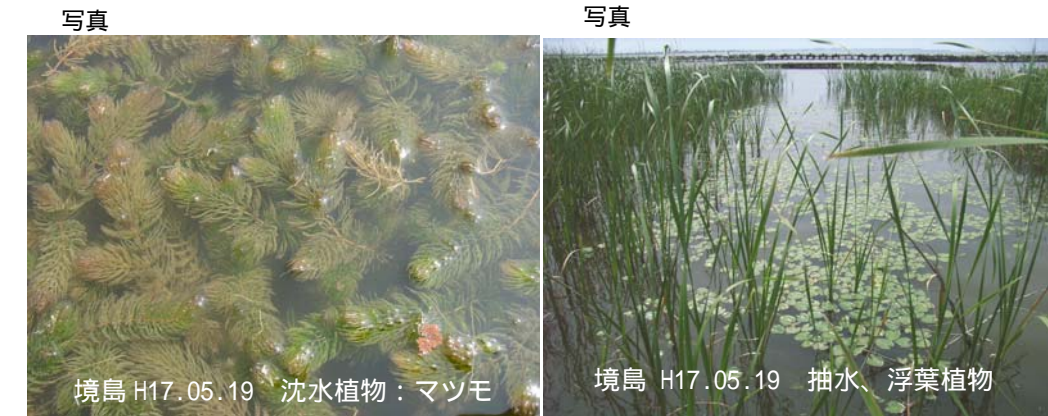
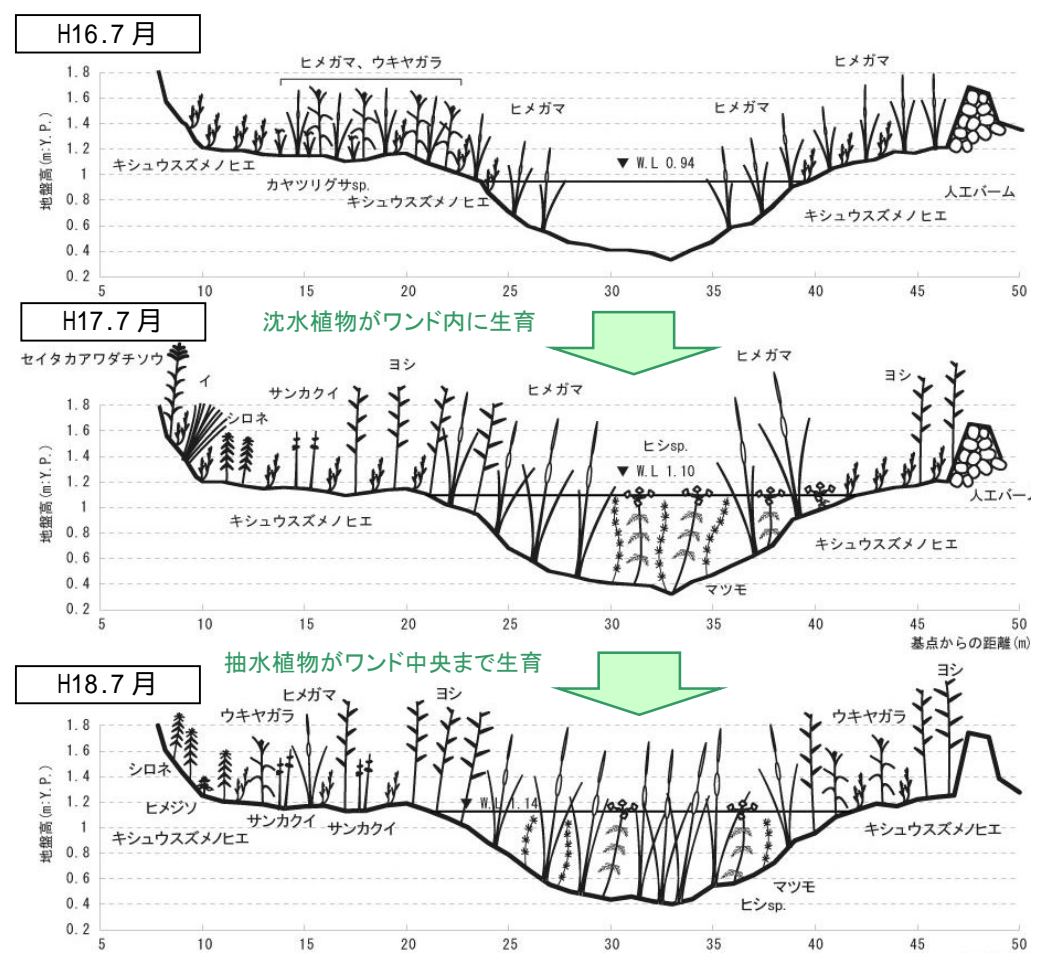
養浜した浅場の沖に消波工を施して創出した静穏水域（沖側内水面）には、整備後2~3年で抽水、浮葉植物が生育した（図.1、写真）。静穏水域（沖側内水面）のさらに陸側に創出したワンド等のより静穏な水域（陸側内水面）では、沖側内水面と比べて透視度が1mを越えるなど水中の懸濁物質が沈降しやすい環境となり（図.2）抽水、浮葉植物の他に整備後4年で沈水植物が生育した（図.3、写真）。沖側内水面では抽水植物は概ね水深20~30cmが生育限界であったが、ワンド等のより静穏な水域（陸側内水面）では、水深70cmの深所まで進出し、沈水・浮葉植物を駆逐するとともに（図.3）、リターの堆積等によってワンド自体をも陸化しつつあり（図.4）創出した陸側内水面は沈水・浮葉植物にとって恒久的な生育場とならなかった。浮葉植物は沖側内水面の創出により、整備後5年経過しても、概ね保全・再生され、手法の有効性が確認された（図.1、写真）。沈水植物が沖側内水面で生育しなかった一因としては、透視度が比較的高い陸側内水面で一時的に生育したこと、水中で光合成を行う特性等から、水域の透視度を上げる（生育に必要な光量を確保する）ことがあげられ、抽水植物が進出できない水深で沈水植物が生育できる水質（透明度）を確保することが重要である。
