6.1.環境調査

① 地形調査(1/3:境島、鳩崎地区)

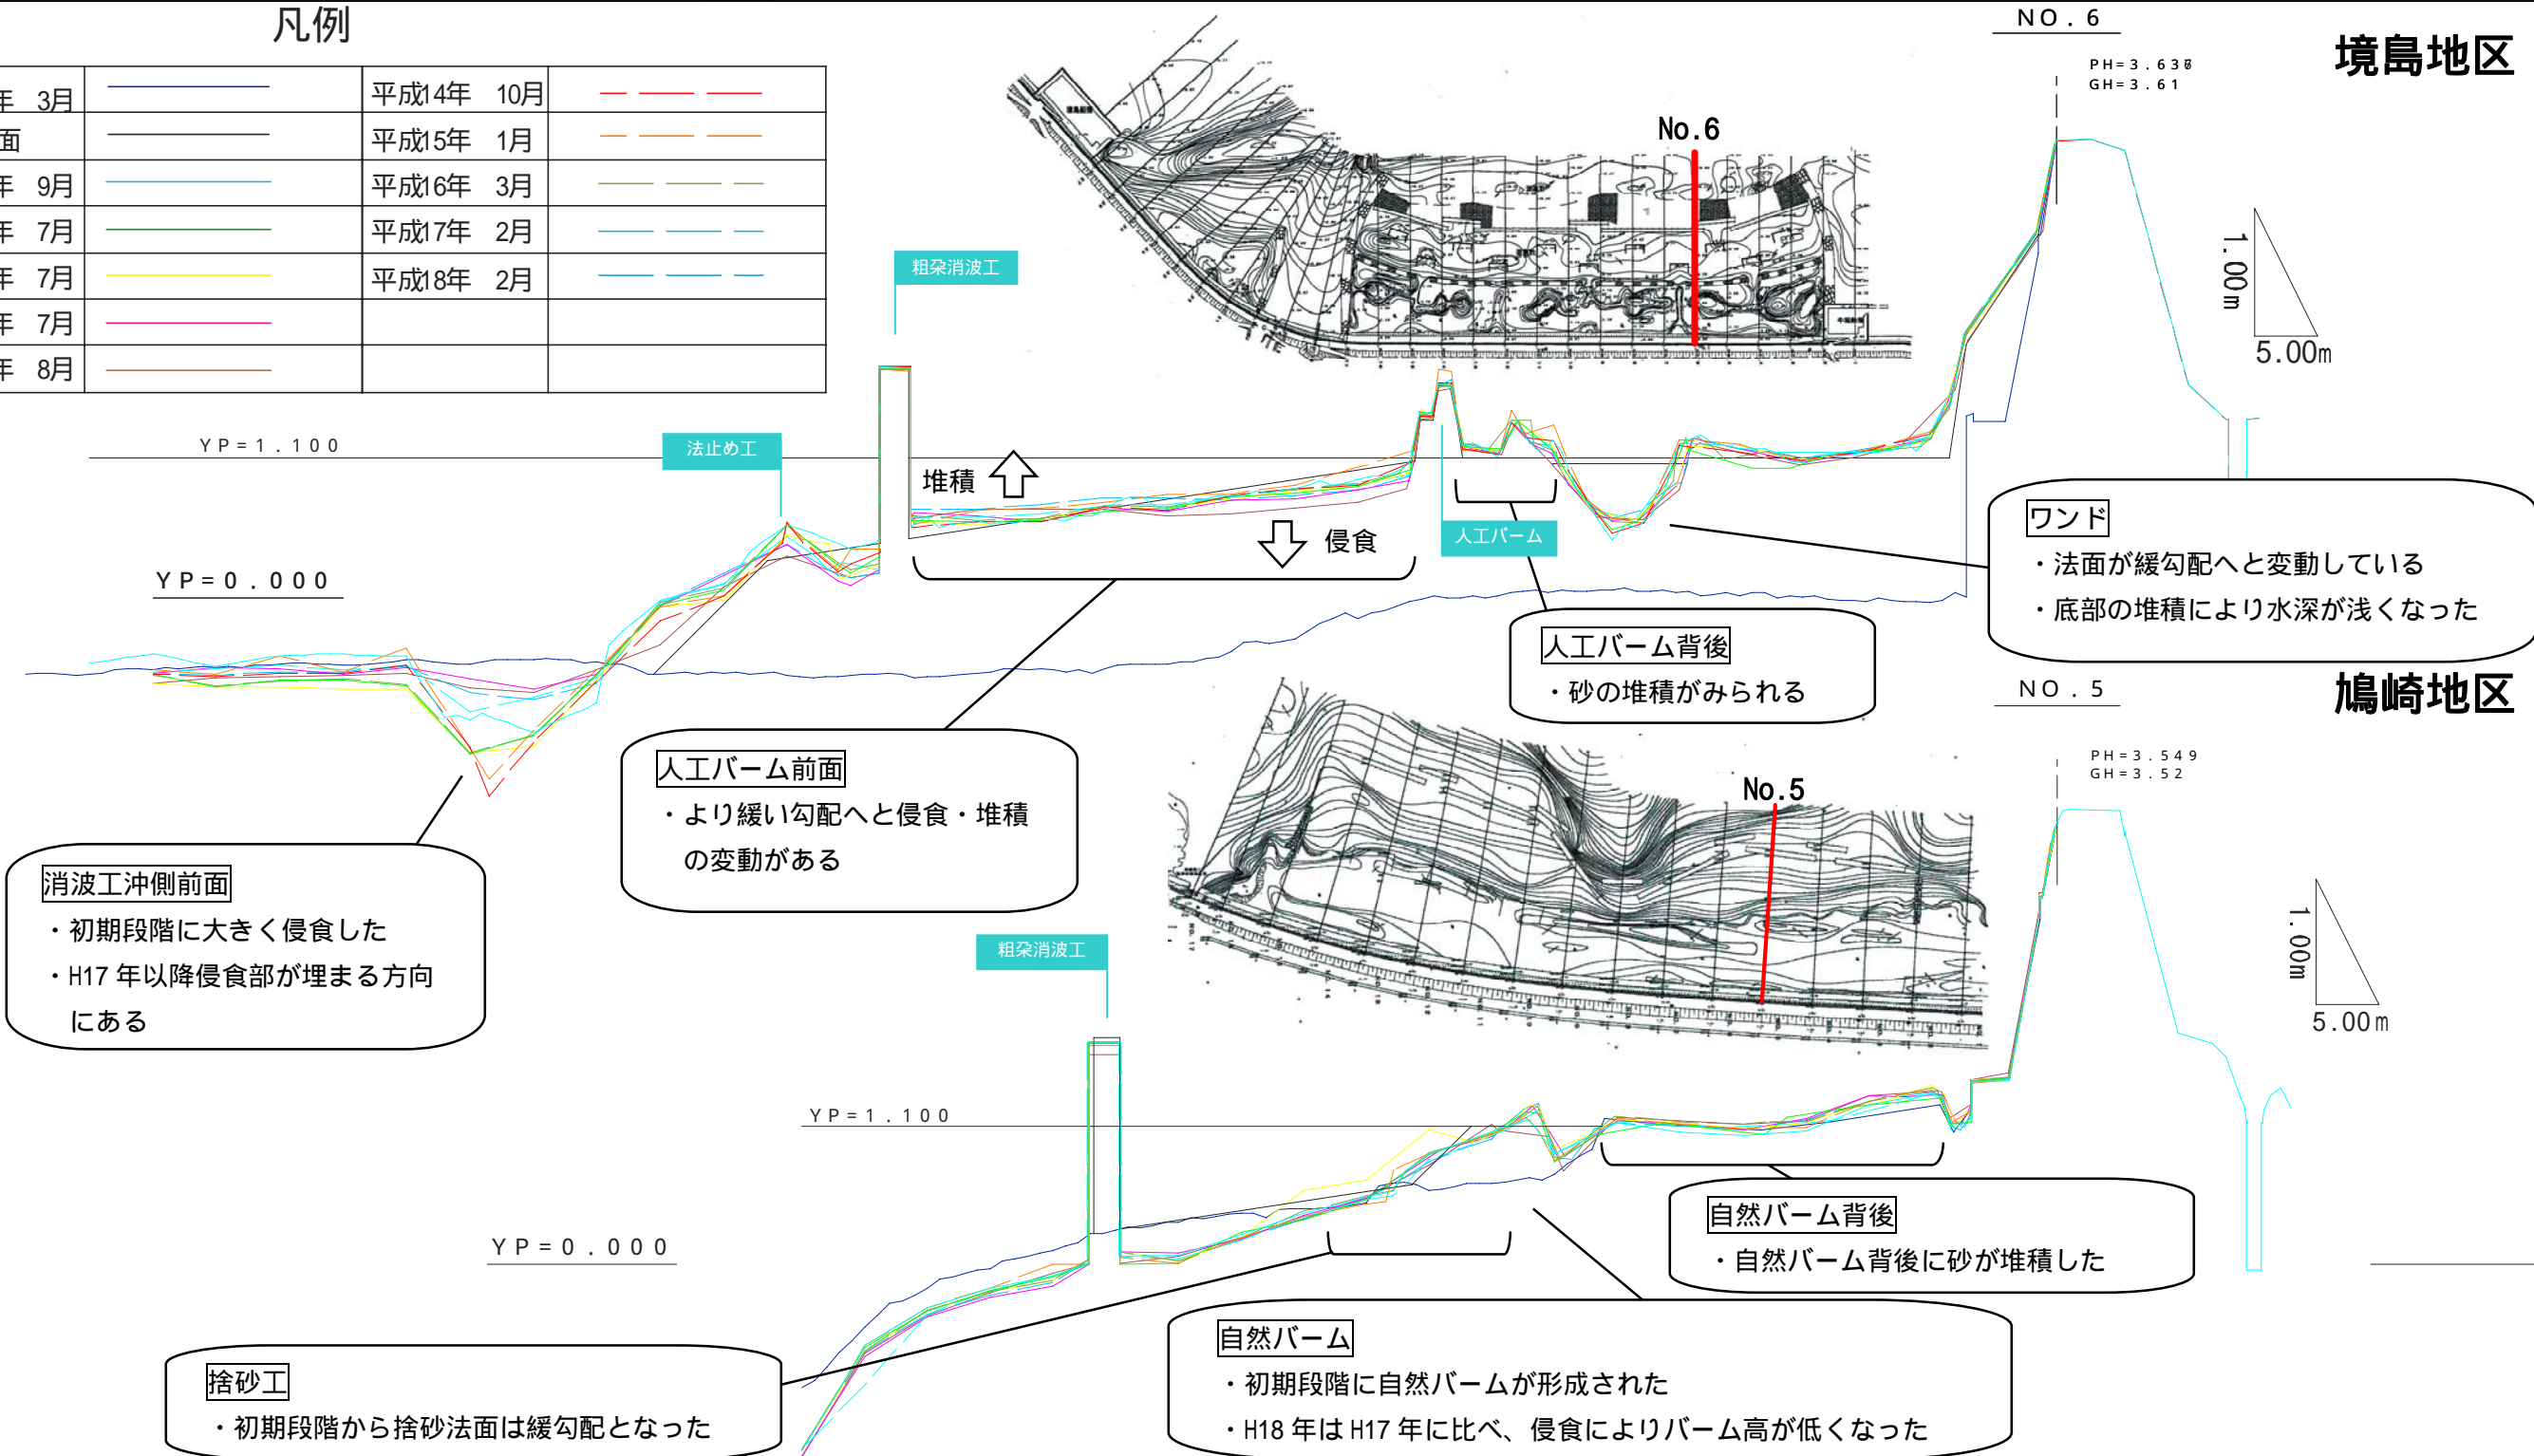
境島地区の人工バーム前面はより緩い勾配に変化している。ワンドは堆積傾向にある。
鳩崎地区は自然バームが形成され、自然バーム背後に砂が堆積している。

●境島：消波工沖側前面地形は、初期段階に大きく侵食されたが、H17年以降埋まりつつある。養浜の人工バーム前面ではより緩い勾配へと侵食・堆積の変動がみられた。
：人工バーム背後では砂の堆積がみられる。また、ワンド法面が緩勾配となり、底部の堆積のためワンド水深が浅くなってきた。
鳩崎：初期段階から捨砂法面は緩勾配となり、自然バームが形成され、背後に砂が堆積してきた。
：H18年はH17年に比べ、自然バームの地形が侵食され、バーム高が低くなった。

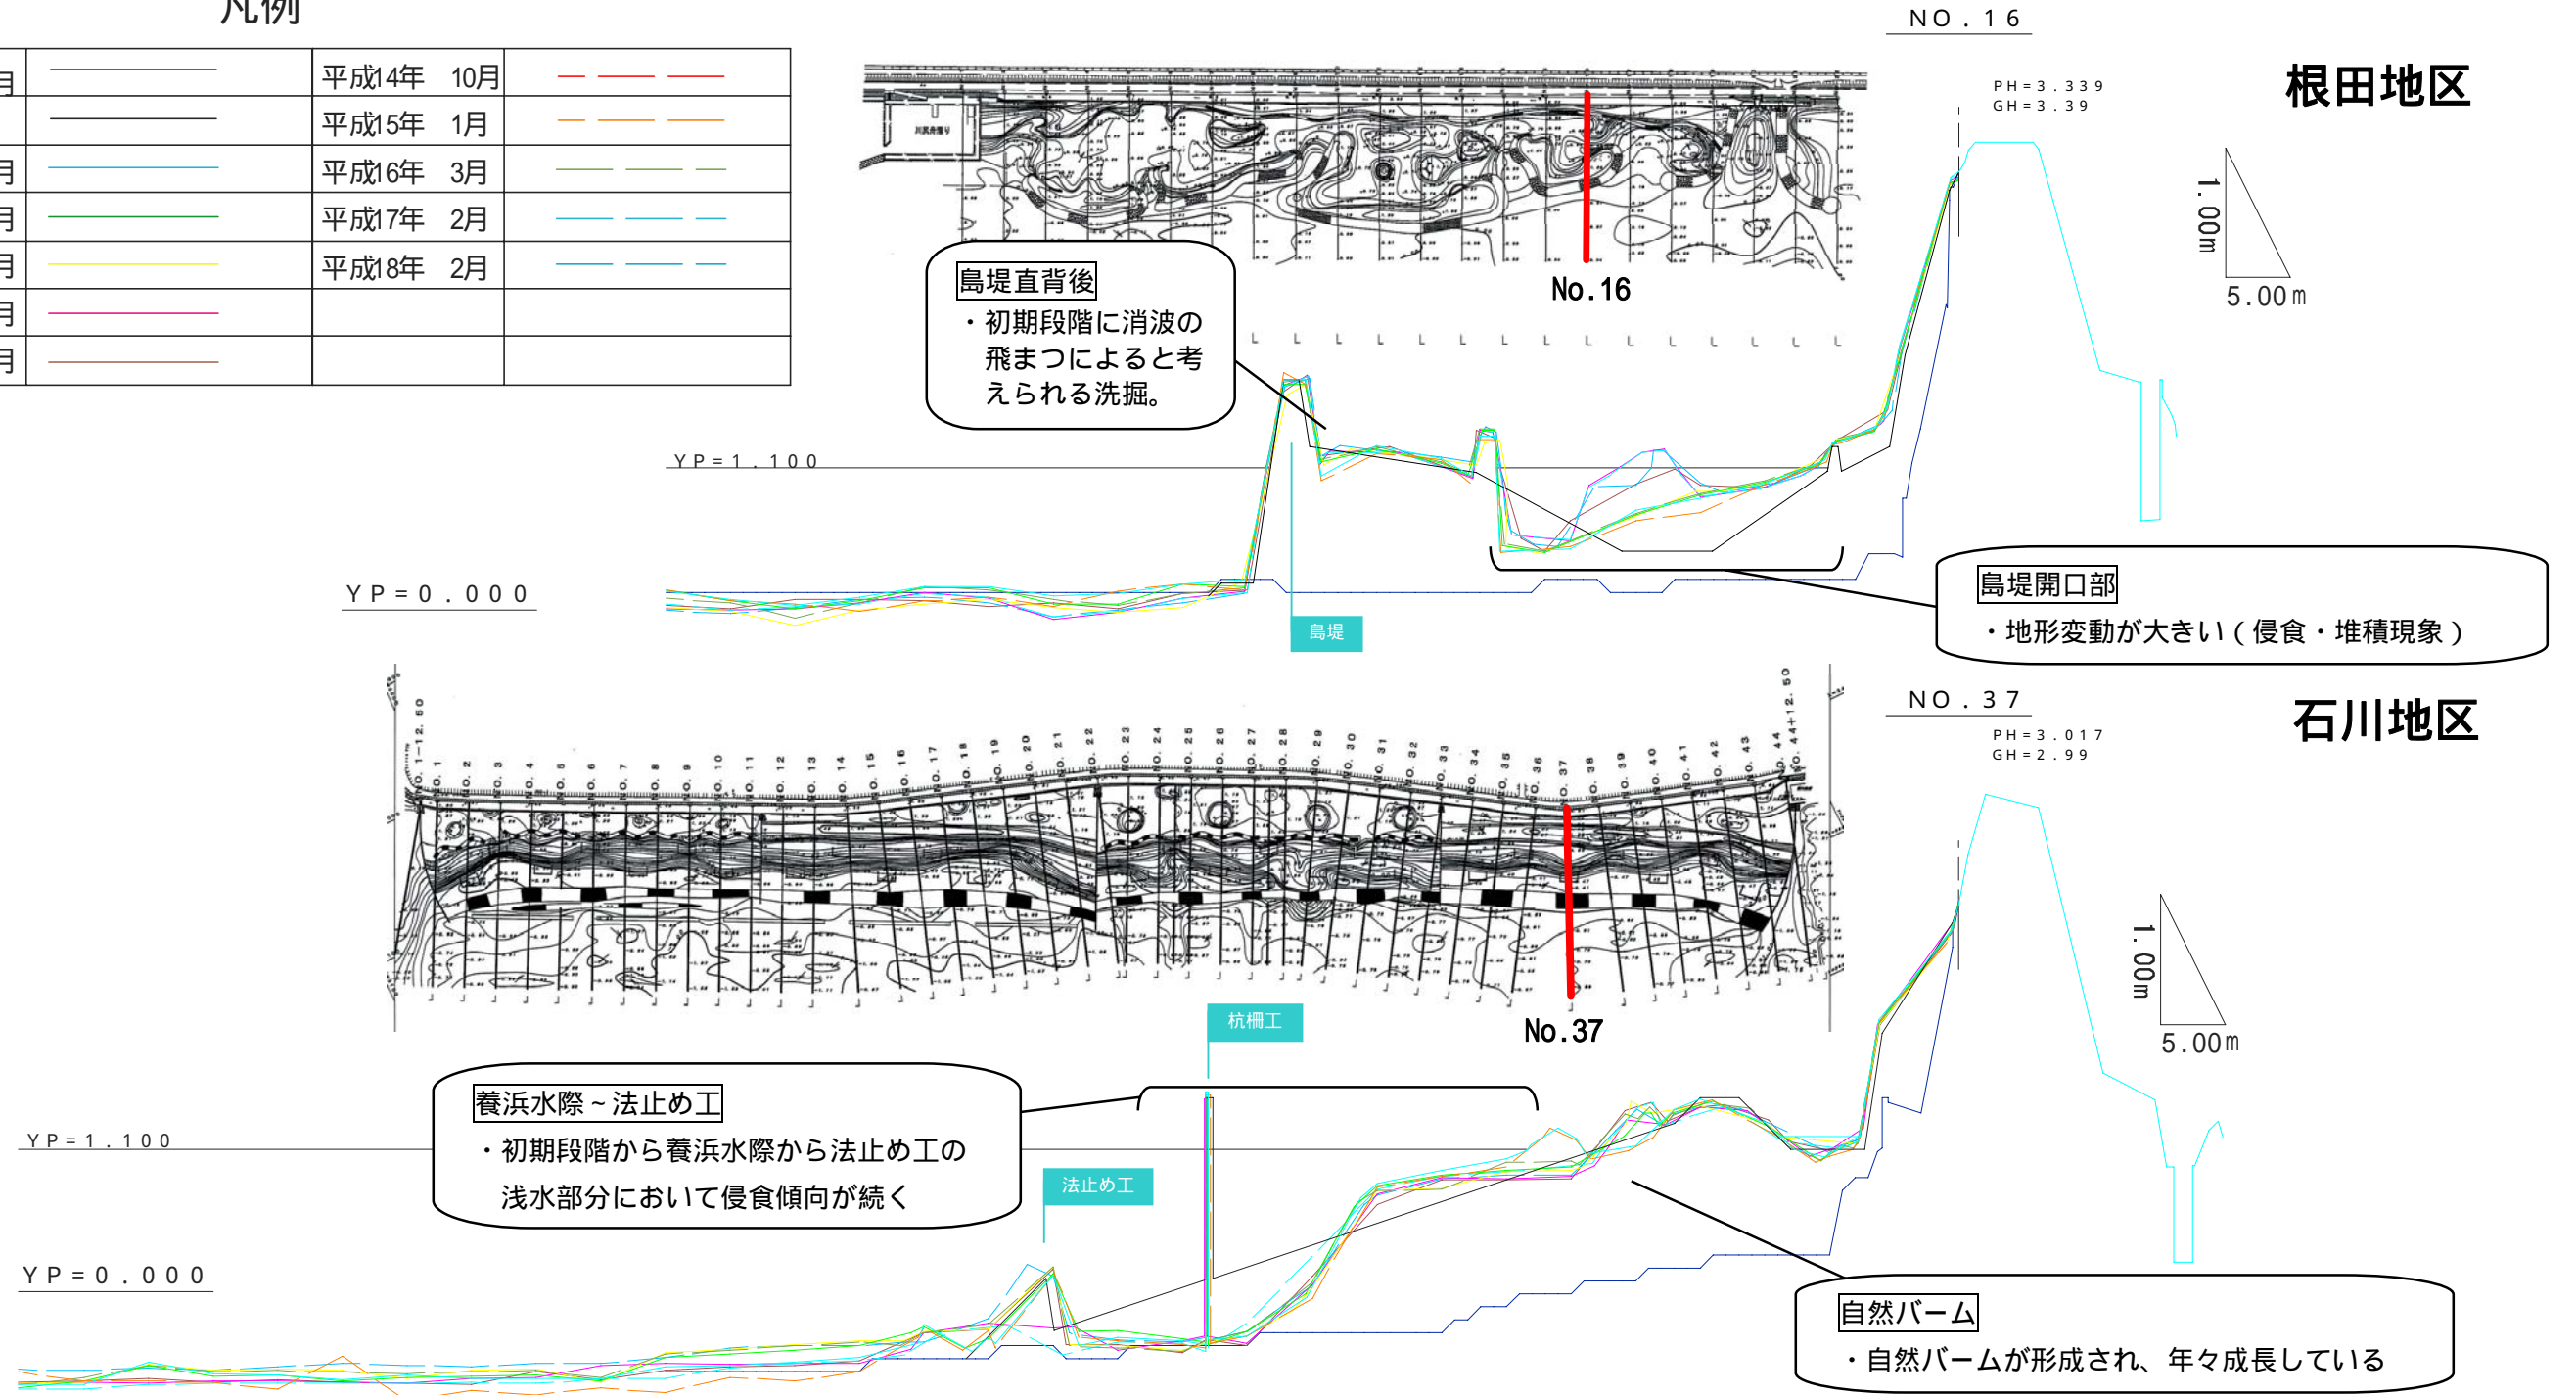
① 地形調査(2/3:根田、石川地区)

根田地区は島堤開口部の地形変動が大きい。
石川地区は浅水部分(養浜水際～法止め工)が侵食傾向、自然バームが形成・成長している。

根田：島堤開口部で、初期段階から侵食・堆積現象が見られる。島堤直背後では、消波の飛まつによると思われる洗掘が初期段階に発生した。
石川：各工区では、初期段階に養浜の水際から法止め工までの浅水部分において侵食傾向がみられた。また、人工バームの無い地点では、自然バームが形成された。特に、4工区の内、消波施設のない砂堤工区の地形変動が大きかった。
：H18年は初期変動と同様の傾向が続き、浅水部分の侵食及び自然バームの成長がみられた。

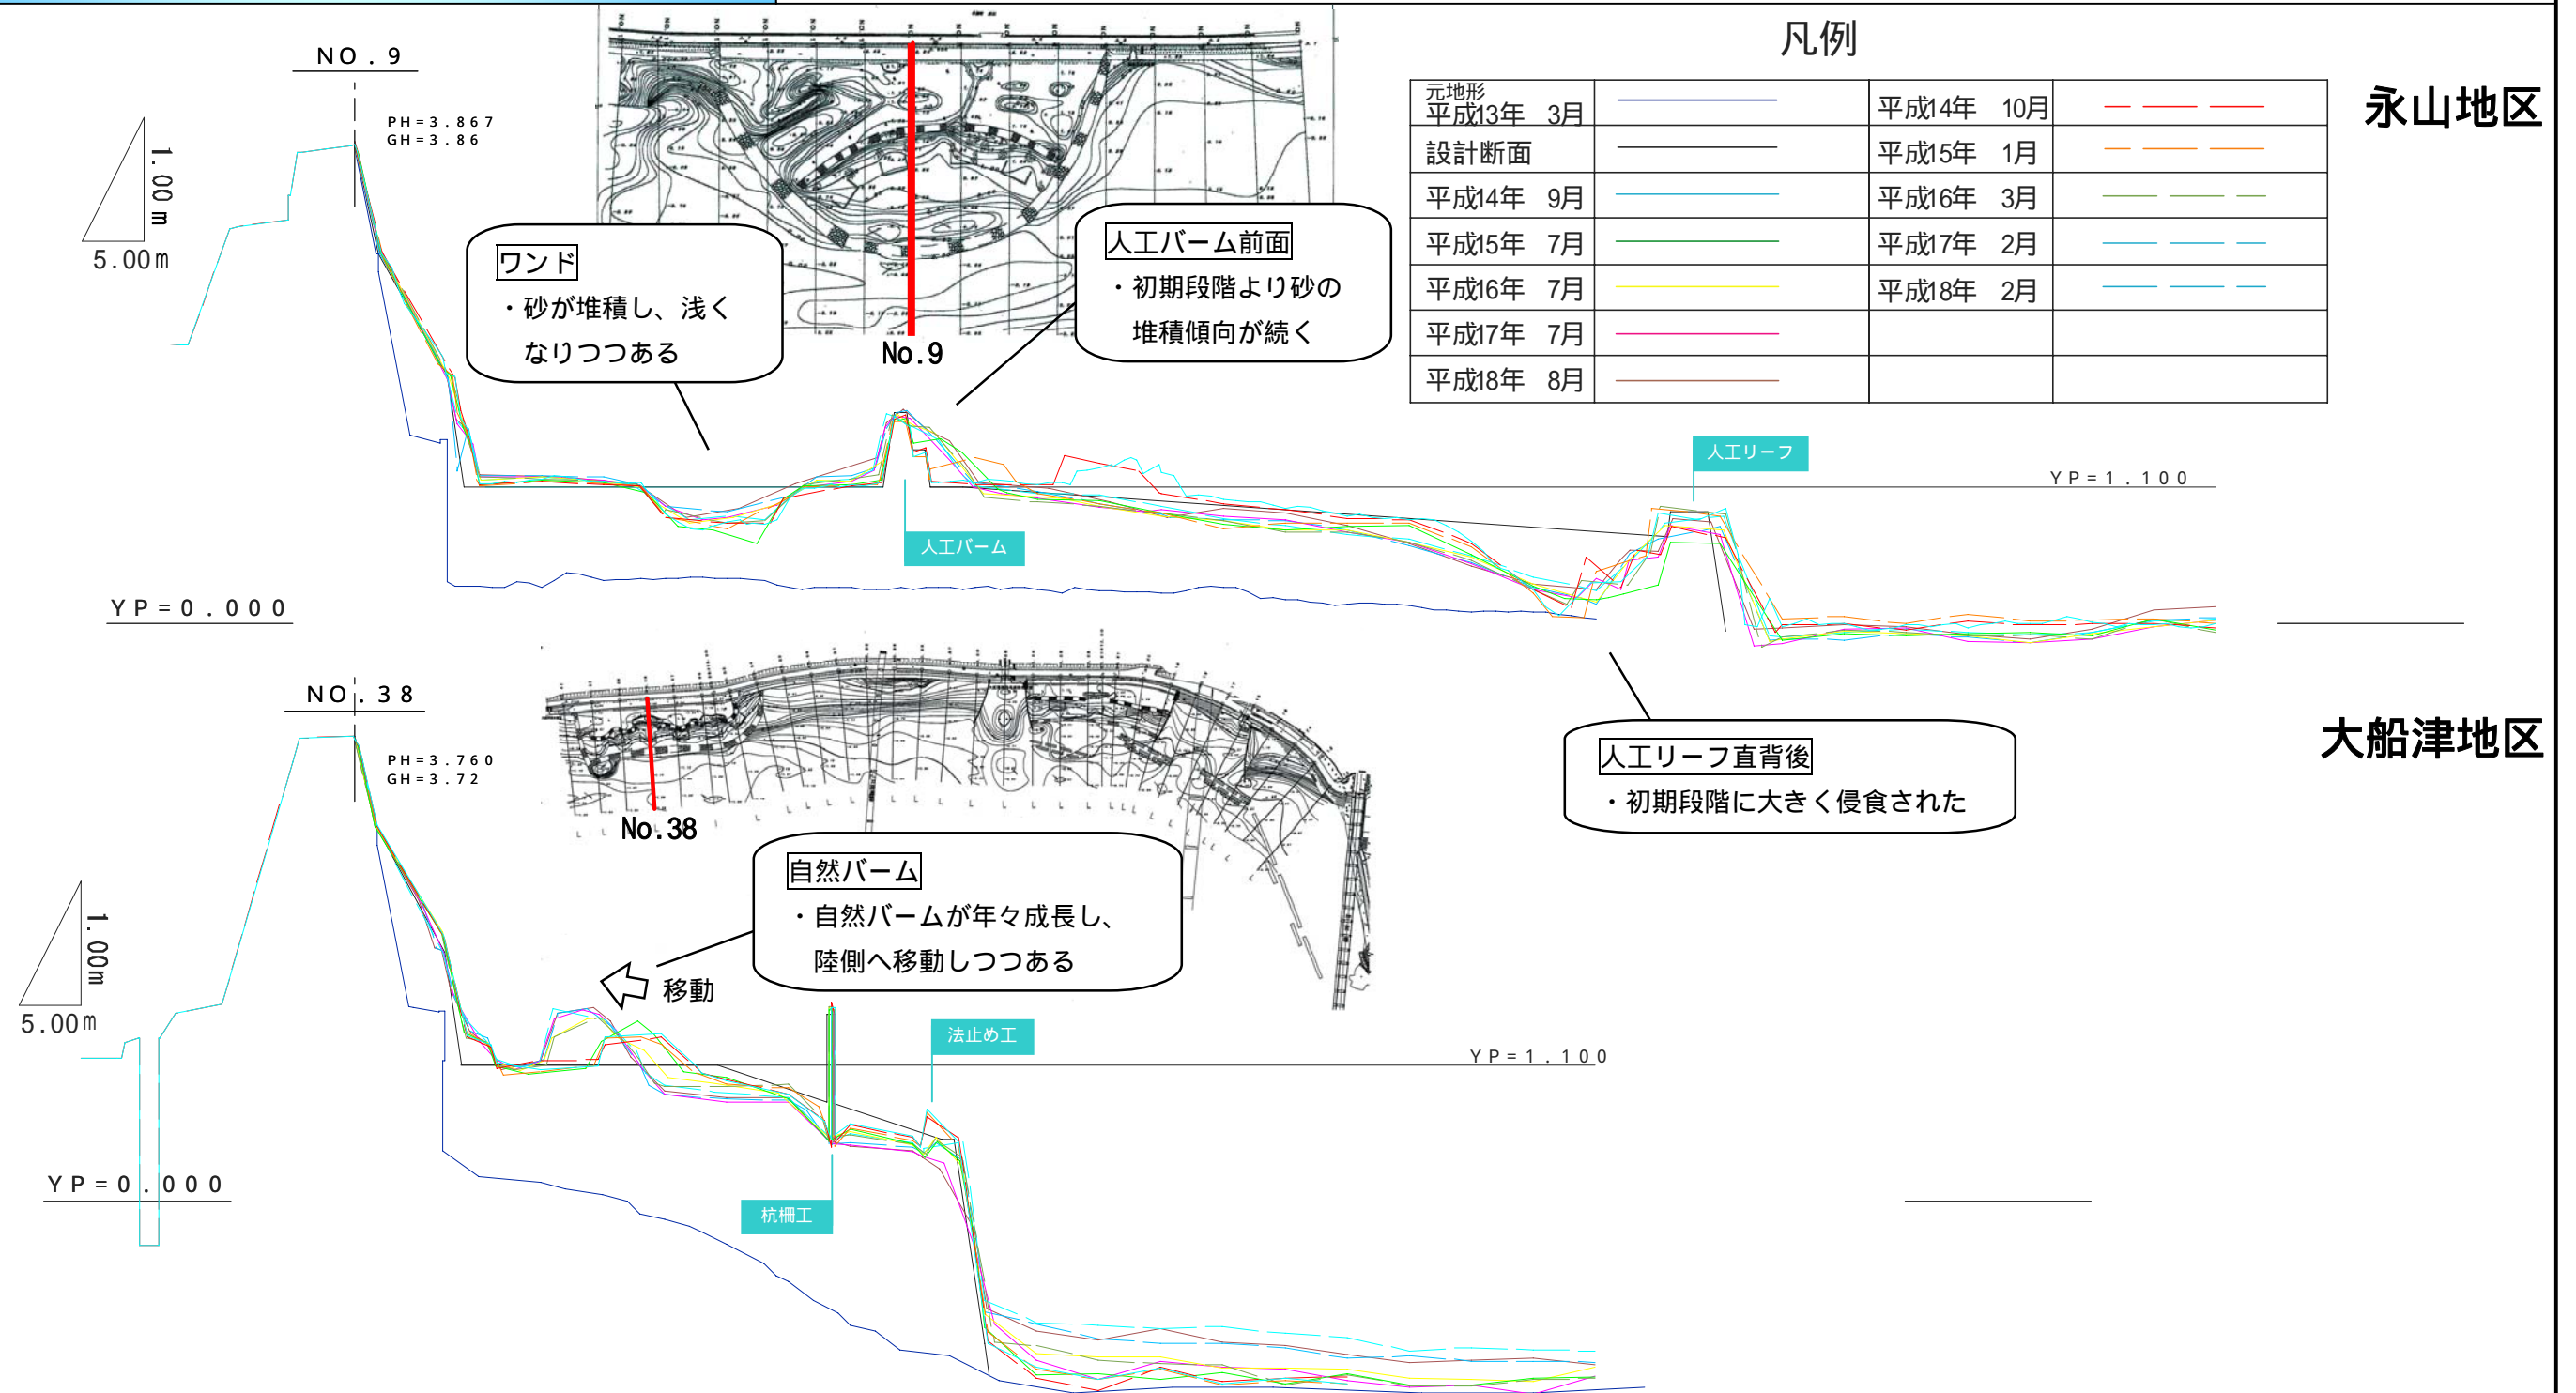
① 地形調査(3/3:永山、大船津地区)

永山地区は、初期段階に人工リーフ直背後が侵食し、人工バーム前面は砂が堆積傾向にある。また、ワンド部では砂が堆積し浅くなりつつある。
 大船津地区は、人工バームの無い地区で自然バームが成長し陸側に移動しつつある。

永山：初期段階に人工リーフ直背後の養浜が大きく侵食し、人工バーム前面は砂が堆積傾向にある。ワンドや突堤脇の水路部は砂が堆積し、浅くなりつつある。
 大船津：上・中流工区の人工バームのない地点では、自然バームが年々成長・陸側に移動する傾向にある。
