6.2.施設調査

② 粗朶消波工機能維持調査(1/2)

粗朶消波工機能維持調査

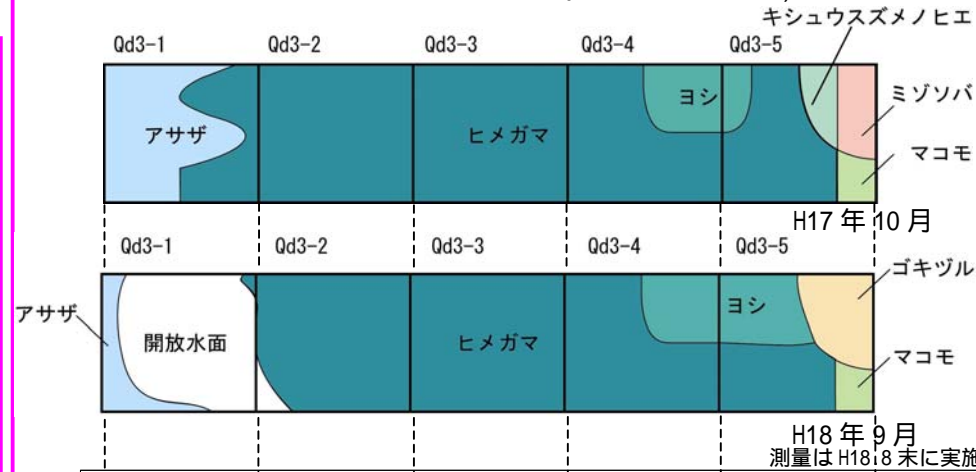
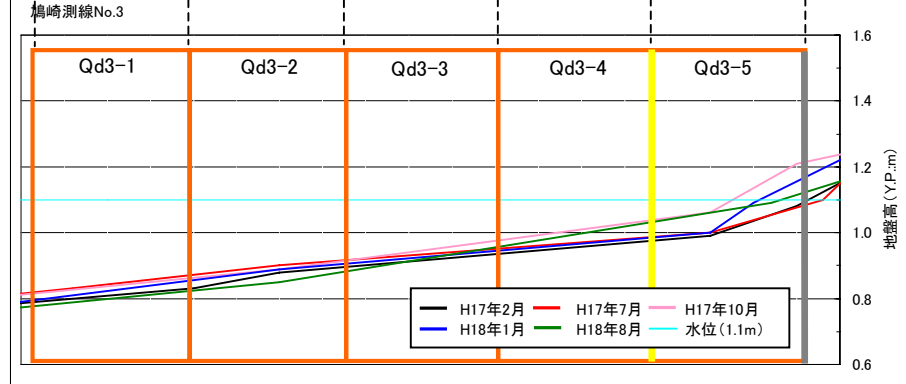
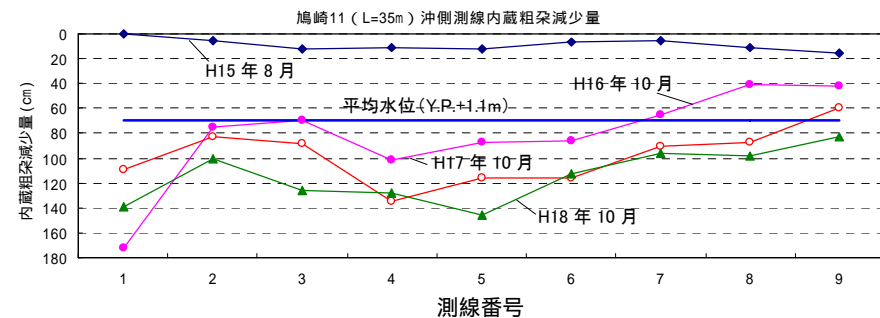
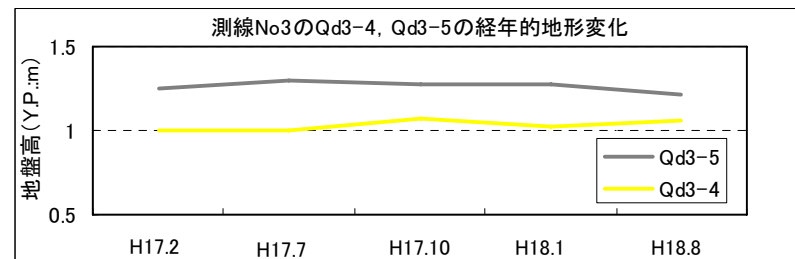
水際コドラート調査結果 (鳩崎、測線No.3)

- 鳩崎地区の粗朶消波工は約3年間で1.2mも減少したがH18年はH17年と比べると、減少は沈静化しつつある。
- 粗朶の減少によって波高伝達率は0.7~0.9と高くなり、消波能力の低下がみられる。
- 地形は、測線No.3で10cm、No.5で20cm程度H17年に比べ一部侵食された。
- 地形の変化に応じ、測線No.5のQ5で一部植生の変化がみられた。(陸生植物が一部抽水植物に遷移)

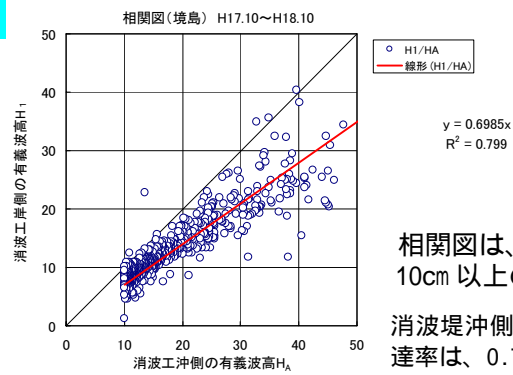
相関図は、St.Aの有義波高が10cm以上の波を対象に図化。
消波堤沖側から岸側への波高伝達率は、0.70程度である。

消波工岸側・沖側の有義波高相関図
(境島 St.A, St.境1B, H17.10~H18.10)

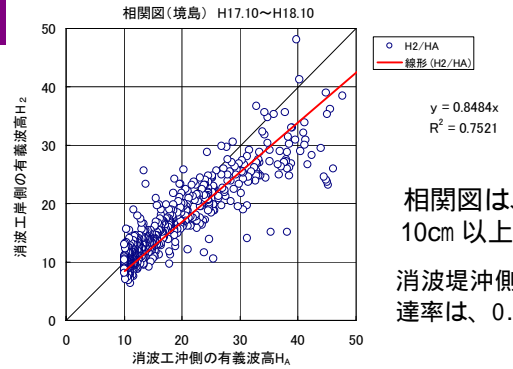
相関図は、St.Aの有義波高が10cm以上の波を対象に図化。
消波堤沖側から岸側への波高伝達率は、0.85程度である。

消波工岸側・沖側の有義波高相関図
(境島 St.A, St.境2B, H17.10~H18.10)
