12. 粗朶消波工に関するとりまとめ

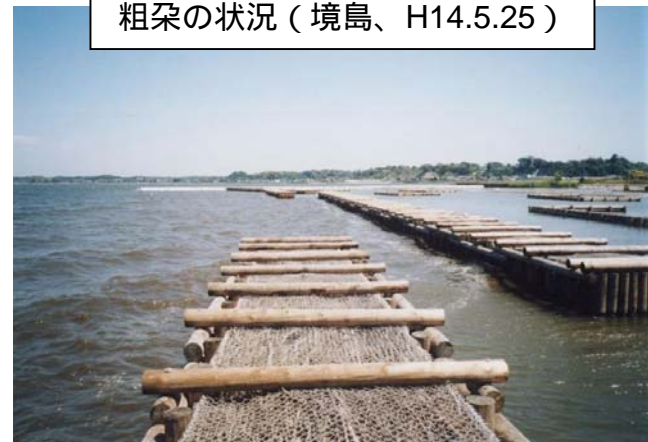
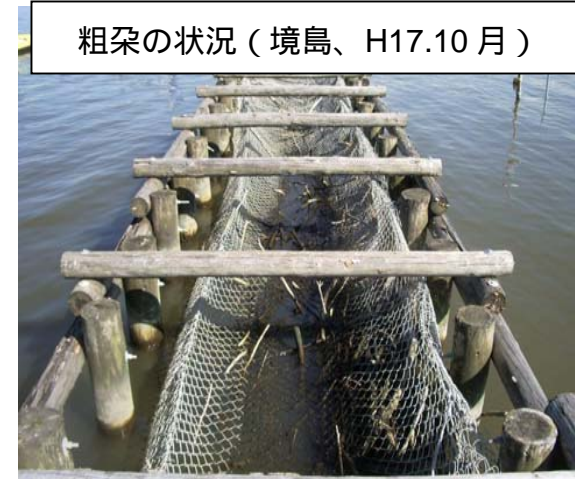
水上部において、内蔵粗朶の流出、劣化や杭の腐食と損傷が顕著。

内蔵粗朶の流出状況

水面上部の木杭の腐食及び損傷状況

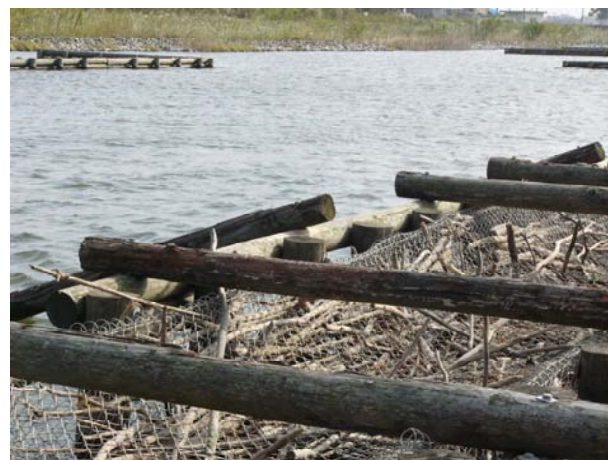
整備後約5年程度で、緊急保全対策工の粗朶消波工の木杭の劣化が著しく、周辺の景観、漁網の破損、河川管理構造物等に悪影響を及ぼしており、補修が必要となっている。

粗朶の押え杭が損傷している

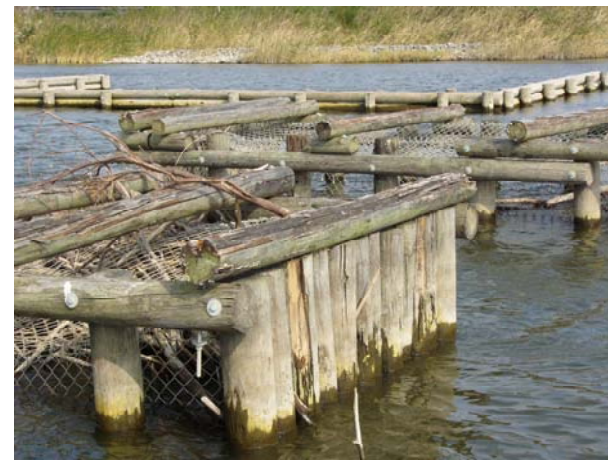
粗朶工の端部が腐食している

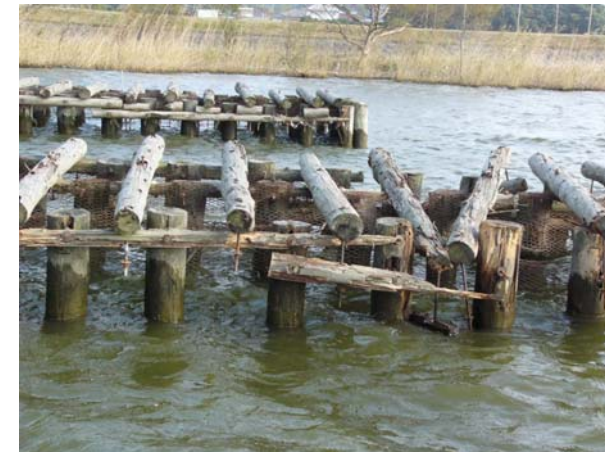
緊急保全対策以前に整備され、整備後約7年経過した粗朶消波工（緊急保全対策工ではない）では、杭頭部の劣化が顕著で、打設杭を連結する横木、縦木がほとんど連結できない状況で、これらの部材は周辺地区に大量に流出した。

杭の損傷状況（1）

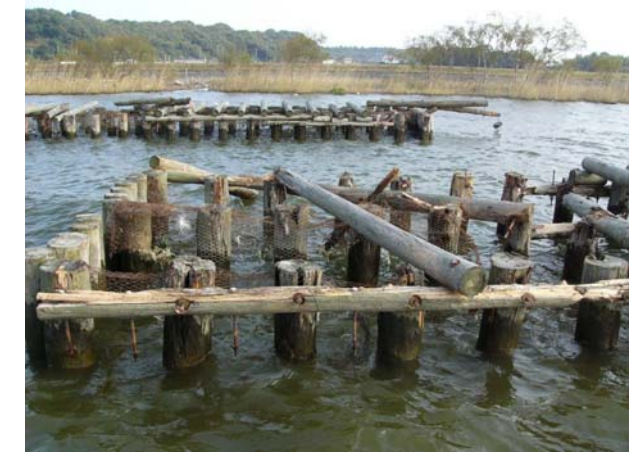
杭の損傷状況（2）

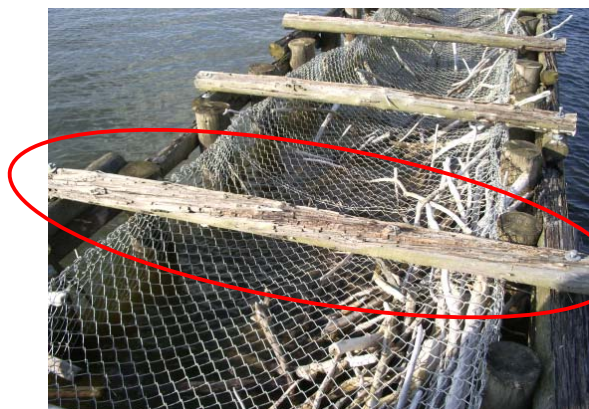
縦木が腐蝕している

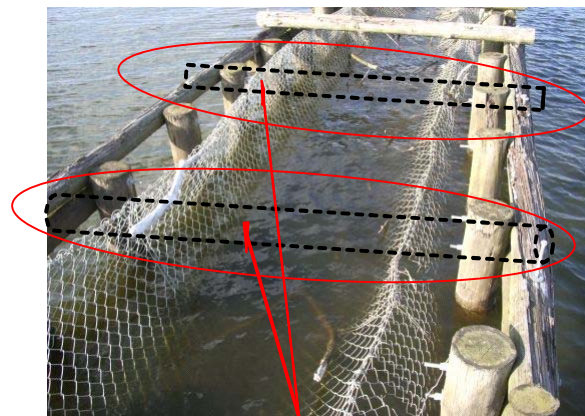
縦木が流出している

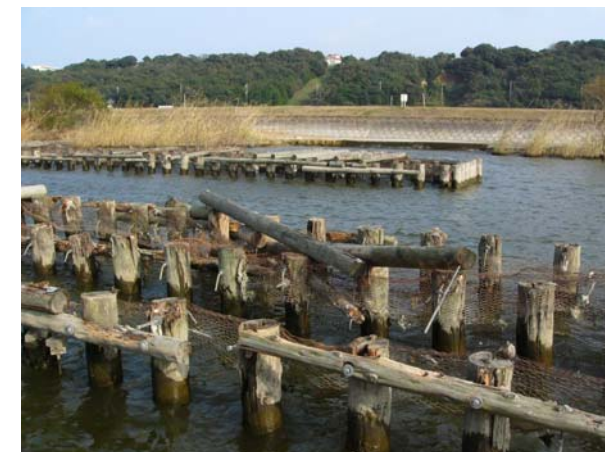
杭の損傷状況（3）

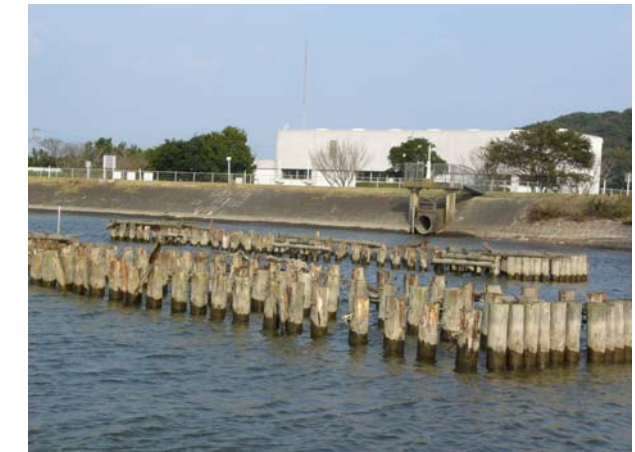
粗朶の押え杭が全て流出している
