## 12. 粗朶消波工に関するとりまとめ

### 流出した粗朶や杭は、周辺環境（景観や漁網、河川管理構造物）へ悪影響

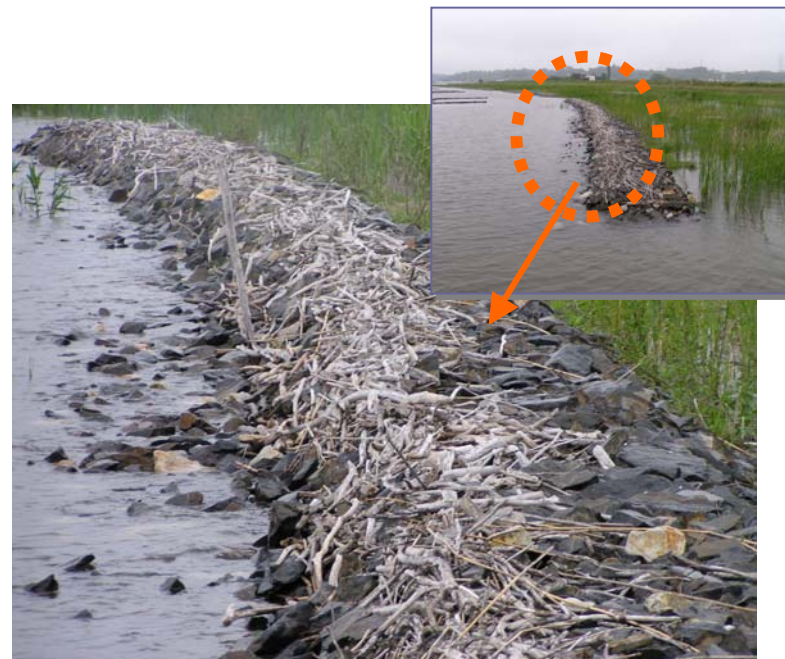
初期は、波浪の強い地区、境島(0.3m)、根田(1m)、石田地区(0.6m)で内蔵粗朶の減少量が大きかった。波浪が弱い地区である、鳩崎、石川地区はほとんど減少していなかった。

打上げられた粗朶（境島）

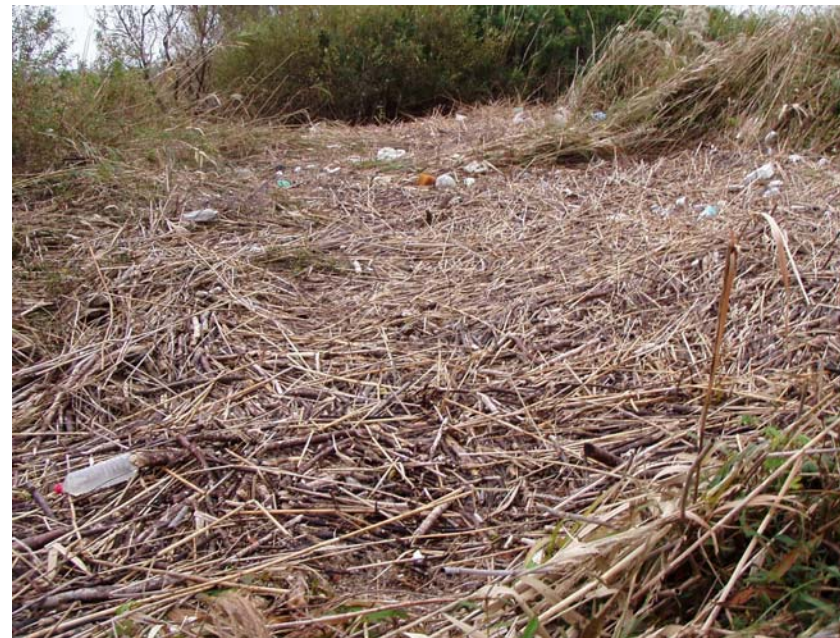
粗朶消波工の内蔵粗朶が、波浪が大きくない地区、鳩崎、石川地区でも、H14.3完成後、2年半程度経過した時点で、高水位により大量に流出し、背後の緊急対策工の植生生育部に堆積した。

平成16年10月  
鳩崎地区 台風22号高水位後 内蔵粗朶大量に流出

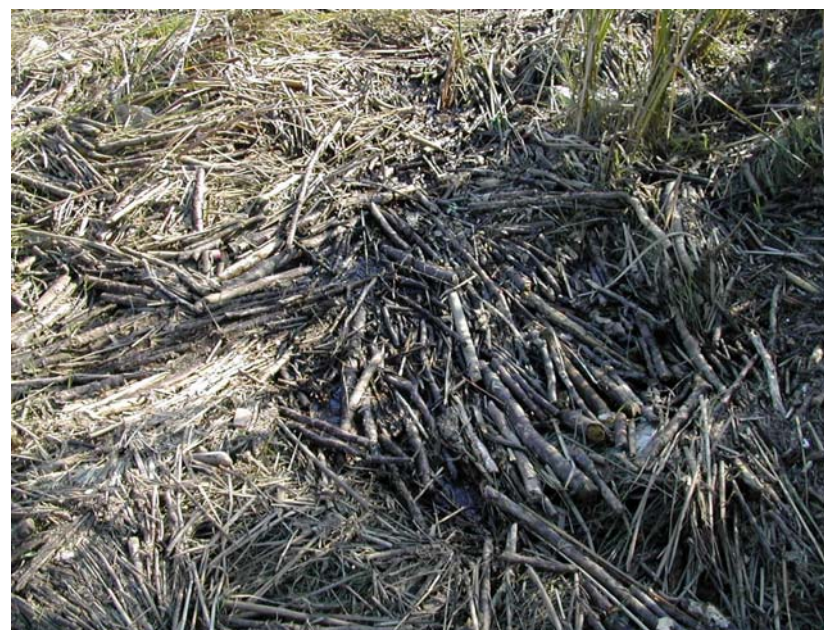
平成16年10月  
石川地区 台風22号高水位後 内蔵粗朶大量に流出

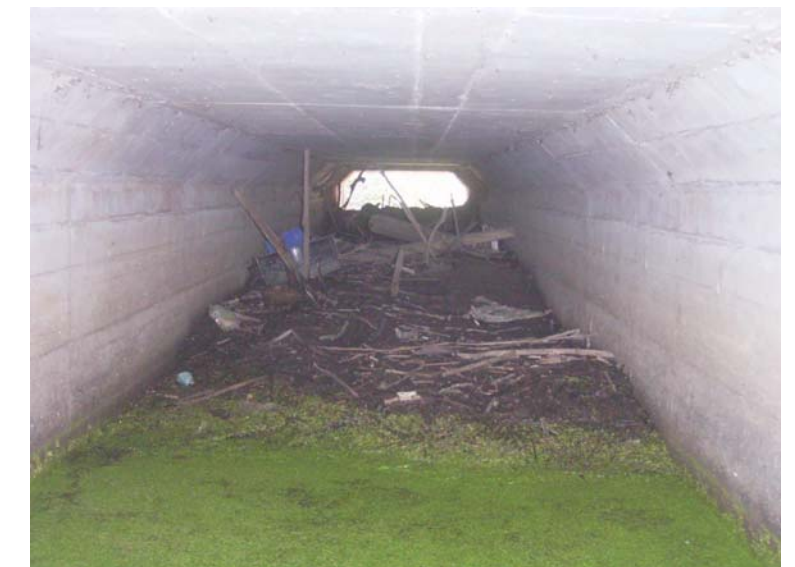
消波工から流出した内蔵粗朶が河川管理構造物(樋管)に大量に流入

平成18年9月 樋管内部の粗朶流入状況
