12. 粗朶消波工に関するとりまとめ

内蔵粗朶鉛直方向調査

梶山地区の鉛直方向調査結果

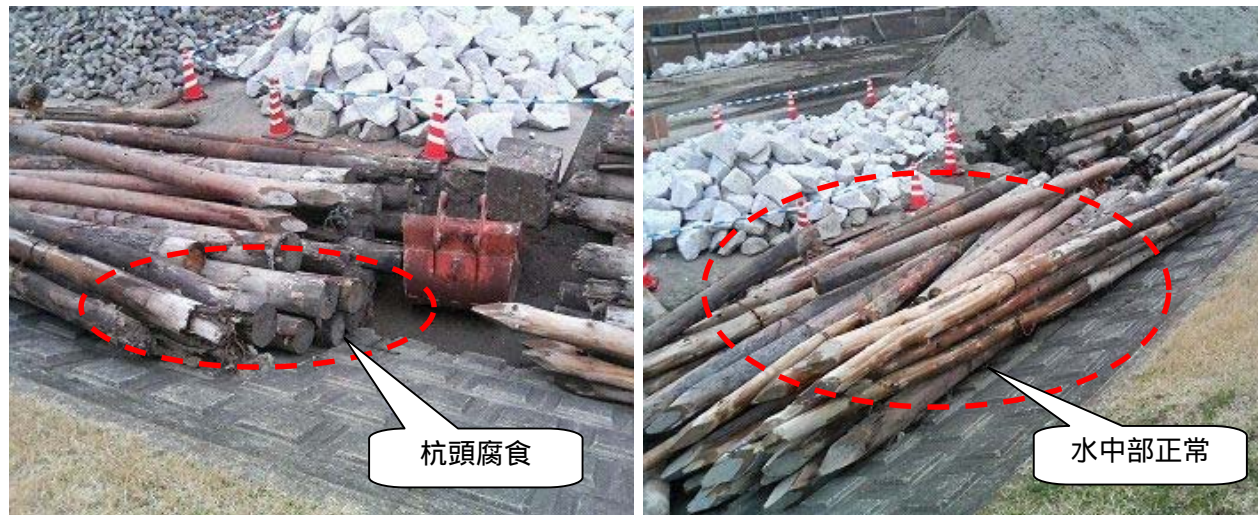
浮島養浜工事 撤去杭の劣化状況

粗朶消波工は水中部では水上部と比べて腐食が少ない。

粗朶は水上部では抜け（流出）が多いとともに、乾湿の繰り返しによると考えられる劣化が表面・内部とも著しい。

水面～湖底部では粗朶は詰まっており表皮の腐蝕・剥離が見られるものの、水上部より劣化が少ない。

杭、金網は水中部では変形していない。

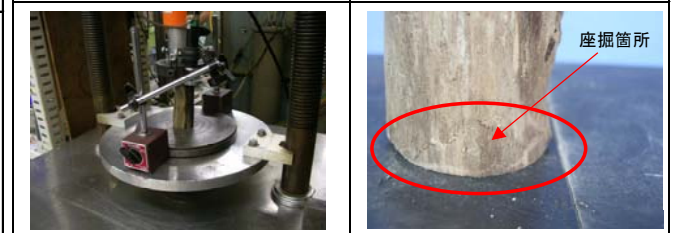
圧縮試験後 水上部検体状況

圧縮試験結果（検体：梶山）

検体諸元			試験結果		
	断面積(cm ²)	体積(m ³)	密度(g/cm ³)	破壊荷重(kN)	圧縮強度(N/mm ²)	圧縮強度(kgf/cm ²)
湖底部	12.058	110.456	1.104	23.42	19.42	198.0
水上部	5.861	46.680	0.309	6.49	11.08	113.0
