(2) 生物の生息・生育状況に関する知見  
植生帯の再生 (1/3: シードバンク)

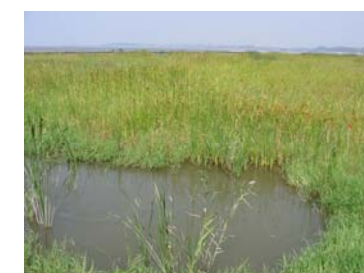
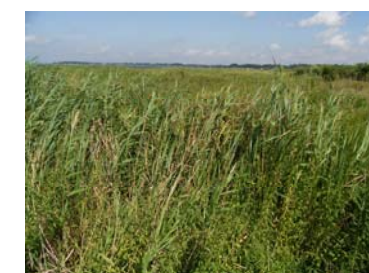
図6 境島下流(養浜)における植生回復状況

H16年まではヒメガマ群落(ヒメガマ)が優占していたが、次第にヨシ群落が増加しつつある。

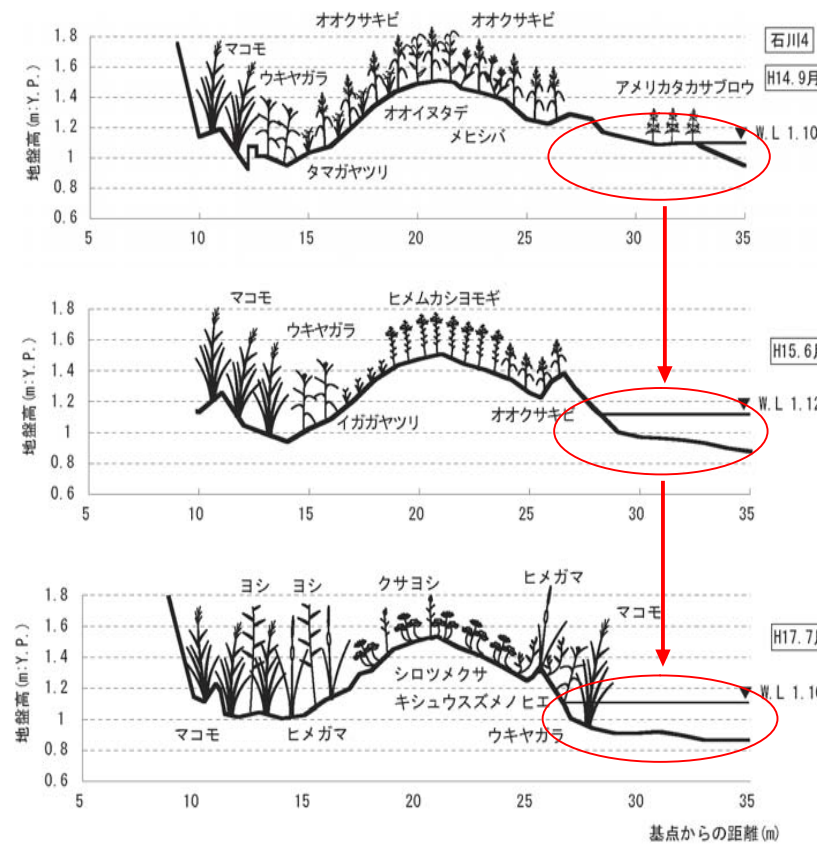
図1 植生断面の変化 (石川4)

施工後1~2年：施工場所の状況により、その場所に適した地形に落ち着くまで表土の移動があり、これに伴って植生の減少がみられた。

施工後3年目以降：地形が安定し、植生の前進・後退もほとんどみられなくなった。

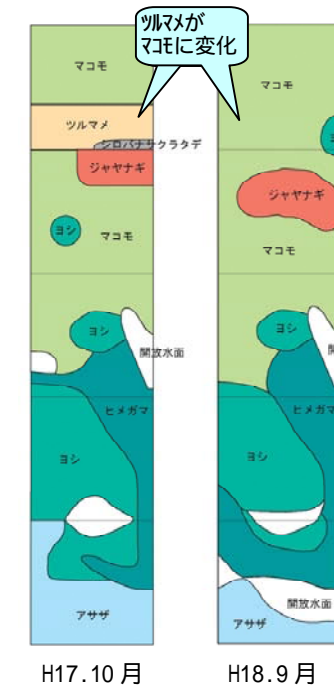
図2 鳩崎における植生の変化

- ・ 植生水際線は当初は変動があったが、施工3年目以降は局所的なものを除き変動が小さくなっている (表1, 図1)
  - ・ 粗朶消波工の損傷がみられた地区では、鳩崎地区 (板柵盛土工の無い箇所) など一部で地形の侵食に伴う植生の変化がみられている (図2)
- (陸生植物が一部抽水植物に遷移)

粗朶工の損傷がみられる箇所で、波高伝達率が上昇していた。(境島)  
鳩崎では、地形の侵食に伴う植生の変化が見られた。変化した箇所の前面の粗朶工は内蔵粗朶が減少するとともに、波高伝達率が高かった。  
詳細は資料編6-9頁参照

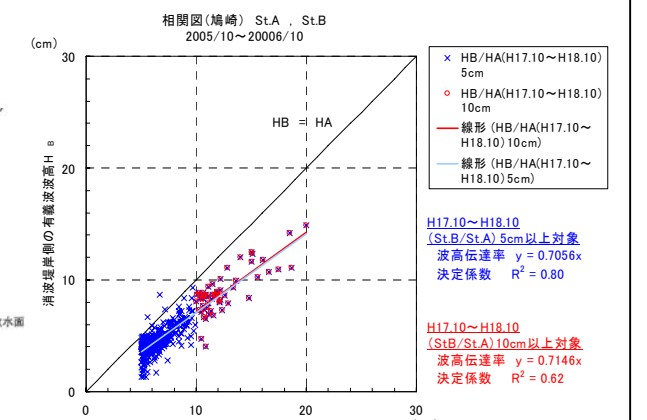
鳩崎における波高伝達率の変化

相関図は、St.Aの有義波高が5cmおよび10cm以上を対象に図化

消波堤沖側から岸側への波高伝達率は、0.71(5cm以上、10cm以上ともに)程度である。
