霞ヶ浦の諸元

霞ヶ浦の成り立ち

霞ヶ浦の治水上の課題

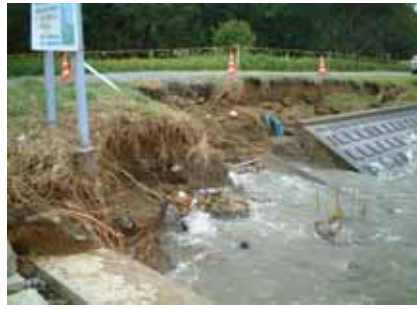
平成16年10月台風22号洪水 前川(潮来市)内水氾濫

- ・前川(潮来市)に内水排水施設が必要。

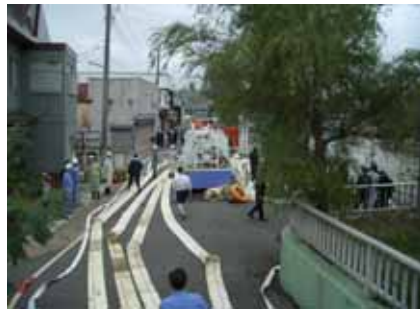
平成16年10月台風22号洪水 被災状況

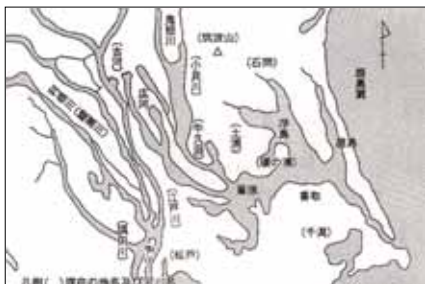
1000年前の霞ヶ浦

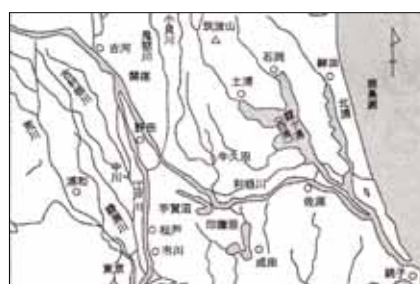
現在の霞ヶ浦

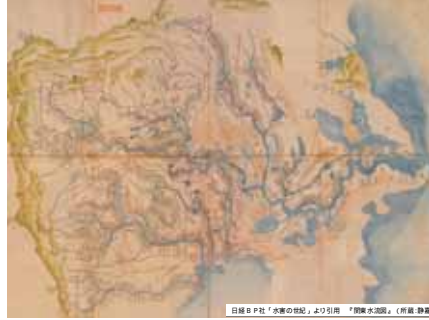
利根川東遷後

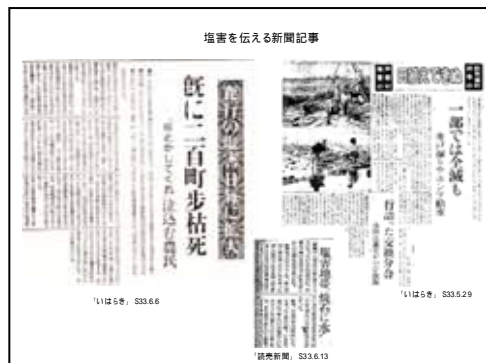
常陸川水門は、昭和38年に完成し、現在では以下の重要な役割を果たしています。

- 洪水のとき、利根川本川からの逆流を防ぐ（逆流防止）
- 利根川から塩水が遡上するのを防ぐ（塩分遡上防止）
- 霞ヶ浦の水位を維持し、地域に安定的に水を送る（水位管理）

常陸川水門
S38完成

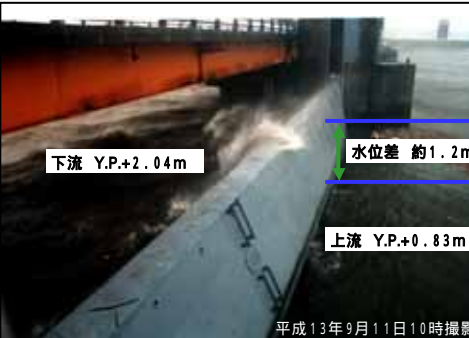
下流 Y.P.+2.04m

水位差 約1.2m

上流 Y.P.+0.83m

平成13年9月11日10時撮影

利根川河口堰

利根川

合流

常陸利根川

常陸川水門

● 常陸川水門の効果 ●

利根川から洪水が逆流するのを防ぎます

洪水被害を防止します

— 常陸川水門がなかった場合 —

利根川の水位が常陸川の水位より高い場合、利根川の水が逆流して霞ヶ浦に流れ込み、その結果霞ヶ浦の水があふれて霞ヶ浦周辺の平地部に洪水被害を引き起こします。

— 常陸川水門がある場合 —

利根川の洪水が常陸川水門によって堰き止められ常陸川に逆流するのを防ぎ、洪水被害を防止します。

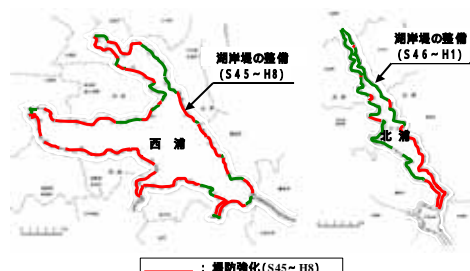
湖岸堤の整備
(S45~H0)

湖岸堤の整備
(S46~H1)

— : 堤防強化(S45~H0)

— : 無堤部築堤(S46~H1)
