# 6.3.生物調査

# ④ アサザ調査

調査結果概要 平成 18 年度のアサザ群落の面積および実生数共に、平成 17 年度に比べ減少していた。

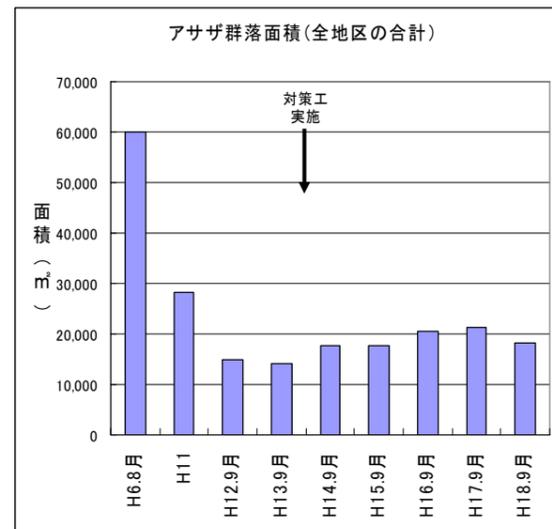
既存アサザ群落の面積の経年変化(調査地区全体)

- ・ H18 年 5 月のアサザ実生の発芽数は H17 年度と比較して減少していた。また、9 月の定着個体数は昨年同様非常に少なかった。
- ・ H18 年度のアサザ群落の面積は、H17 年に比べ減少していた。また、大島と息栖西では H17 年度にアサザの群落が確認されたが H18 年度は消失していた。
- ・ H18 年度のアサザの開花数はほとんどの地区で H17 年度と比較して減少していた。梶山および麻生では同じ地区内に受拵によって種子が生産される短花柱花および長花柱花の両方が存在した。

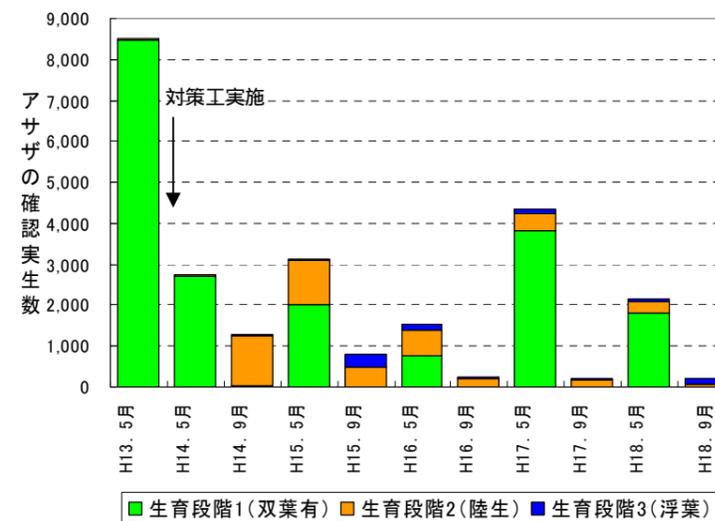
アサザの確認実生数の経年変化(調査地区全体)

**アサザ実生の生育段階区分**  
 (生育段階 1)： 双葉が確認でき、芽生えて間もないと考えられる個体。  
 (生育段階 2)： 双葉が確認できず、芽生えてからある程度の期間が経ち、定着したと考えられる個体。ただし、浮葉化はみられない。切藻から定着した個体である可能性もある。  
 (生育段階 3)： ある程度の期間の生育段階 2 を経た後、浮葉化したと考えられる個体。

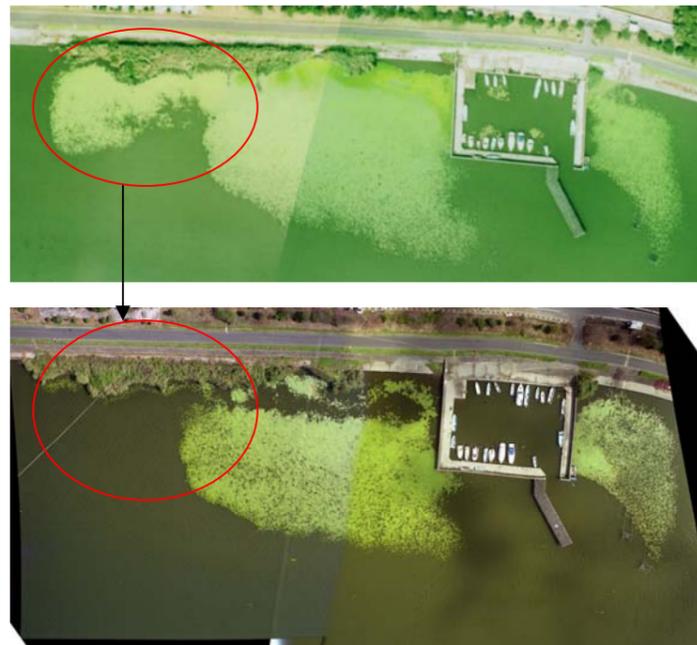
H17.9月 麻生

H18.9月 麻生

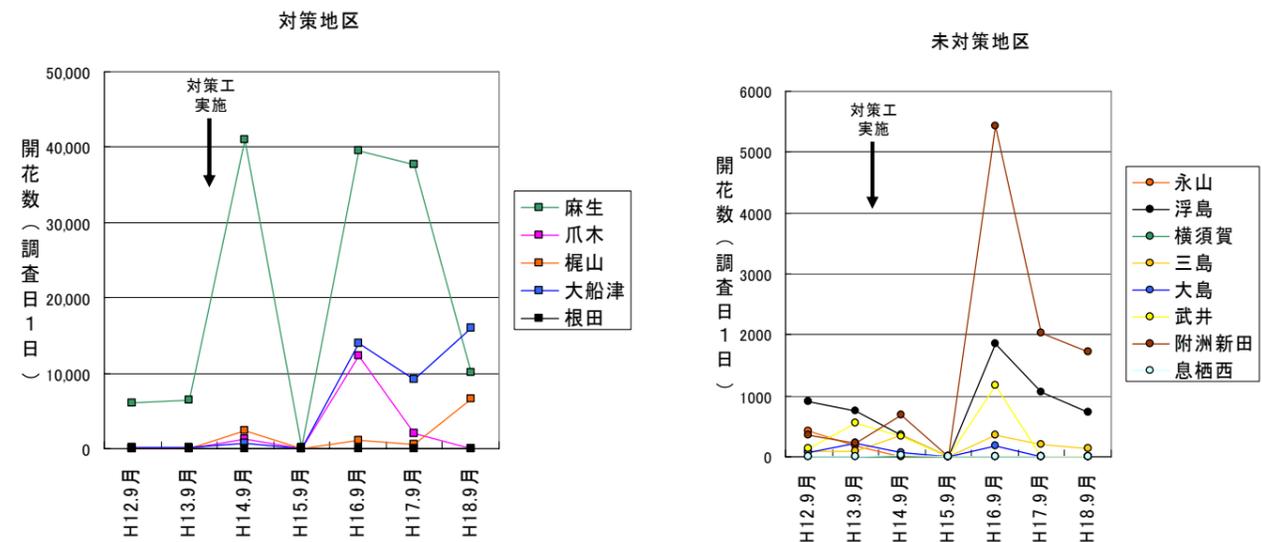
アサザの開花数の経年変化(調査地点毎)

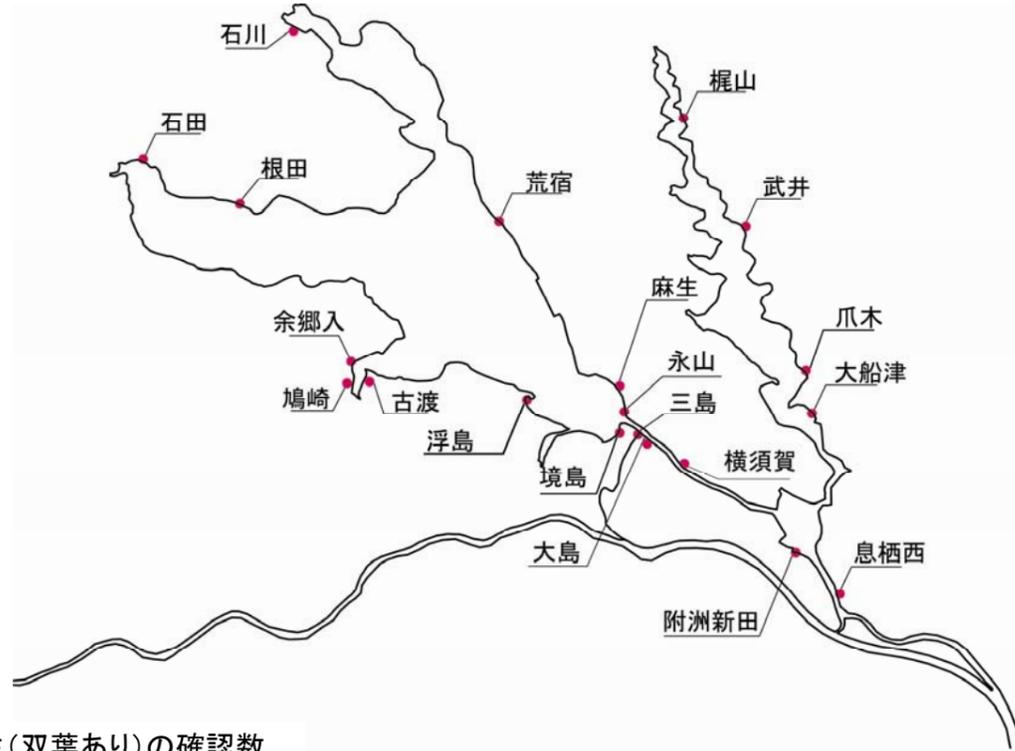
### ●アサザ調査実施地点

**実生分布調査** 春季(5月) 秋季(9月)に 15 地区で実施。現地踏査による実生数の確認を行った。  
**アサザ現況調査** 秋季(9月)に 10 地区で実施。既存のアサザ群落の面積、開花数の測定、底質・水深の計測を行った

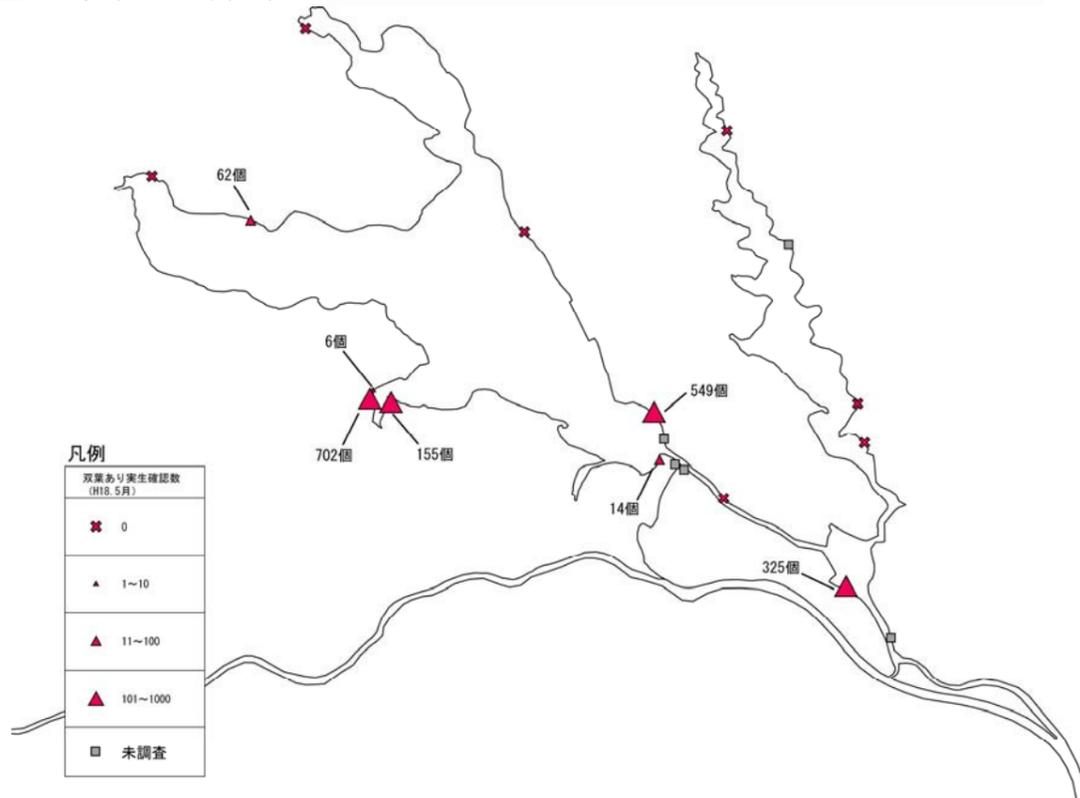
### ●アサザ実生(双葉あり)の確認数

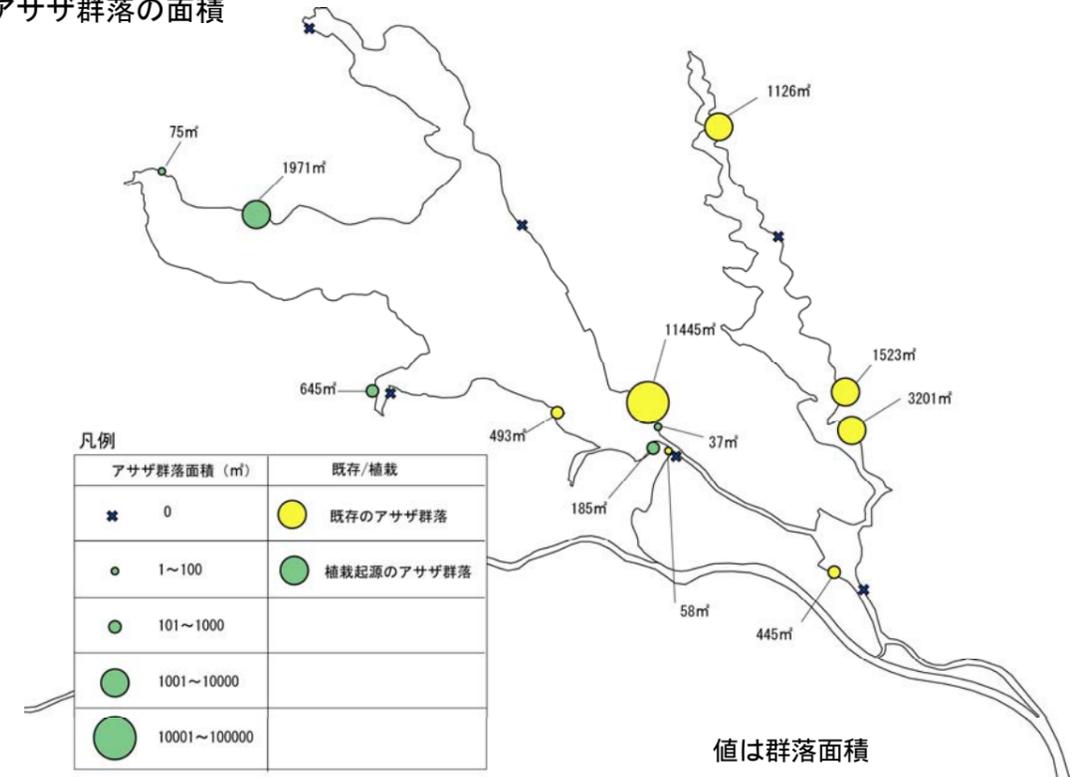
### ●アサザ群落の面積

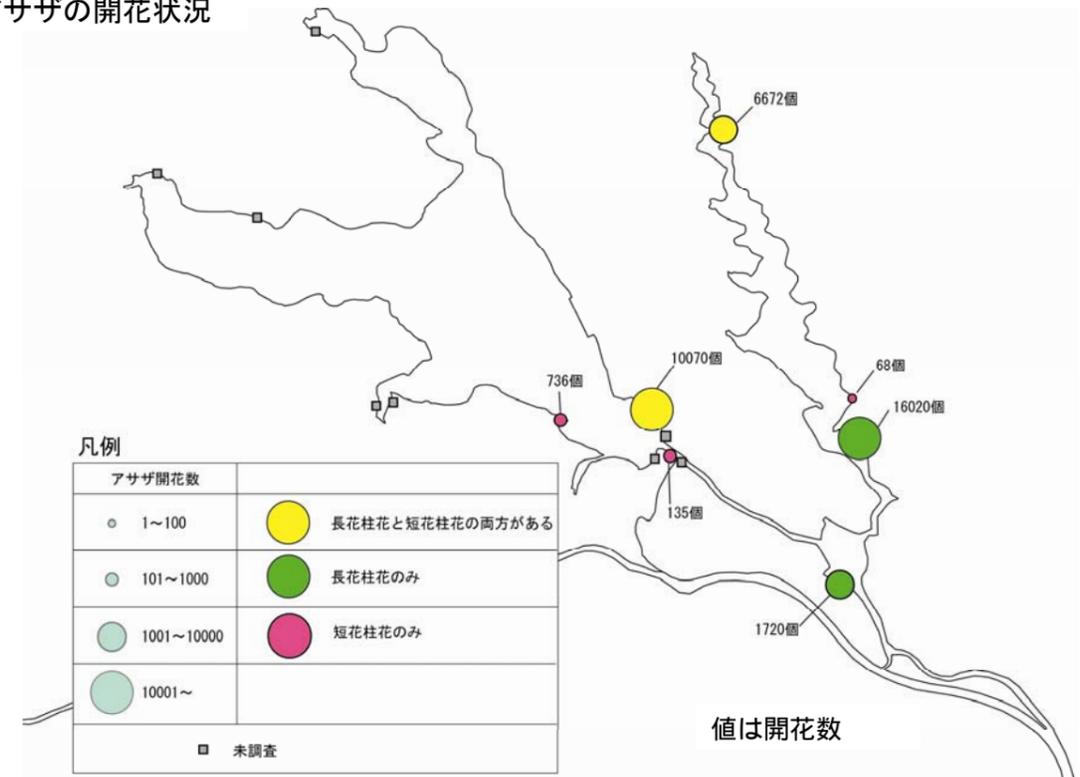
### ●アサザの開花状況
